#### 新堀川のヘドロ(スカム)の状況 2021年6月23日 10時~11時

## 事務局調査 2021年6月23日 中潮の干潮時間帯10時~11時

### 新堀川上流区間の様子 舞鶴橋~大井橋間

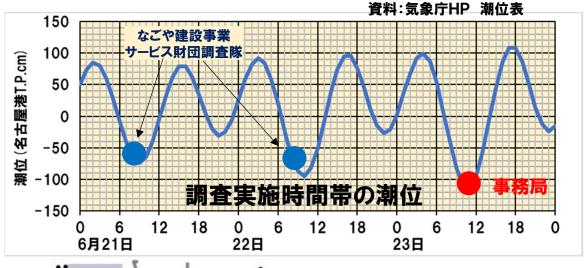
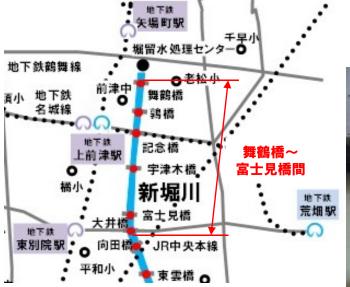
なごや建設事業サービス財団調査隊が21日、22日に実施した大井橋での調査で、"スカムが一面に"というコメントをいただきました。

事務局で現地の様子を撮影してきました。

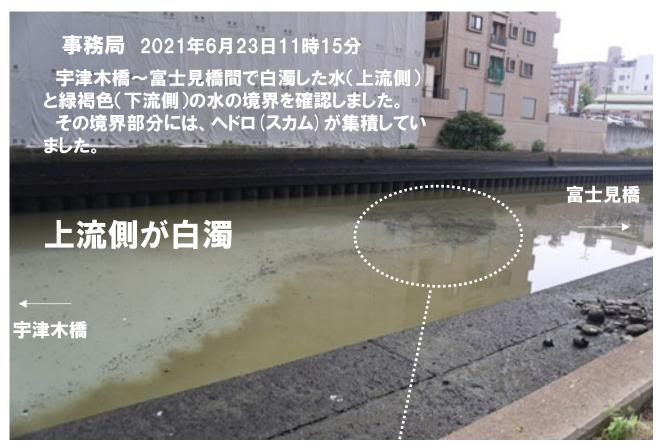
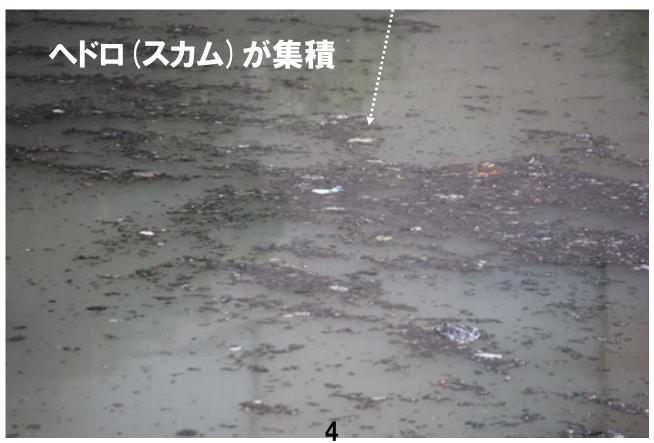
### 色の境界 宇津木橋~富士見橋間

宇津木橋~富士見橋間で白濁した水(上流側)と緑褐色(下流側)の水の境界を確認しました。

その境界部分には、ヘドロ(スカム)が集積していました。

# 色の境界 上流側 白濁・腐卵臭

### 下流側 緑褐色・どぶ臭
