# 堀川1000人調査隊2010 第4回調査隊会議

第4ステージ調査報告  
平成20年9月28日～12月16日  
堀川1000人調査隊2010事務局 平成21年2月28日

# 堀川1000人調査隊2010 堀川を清流に！

## ～堀川社会実験～

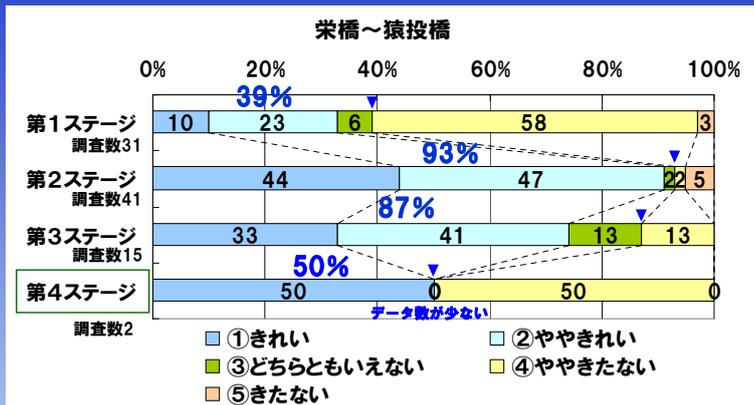
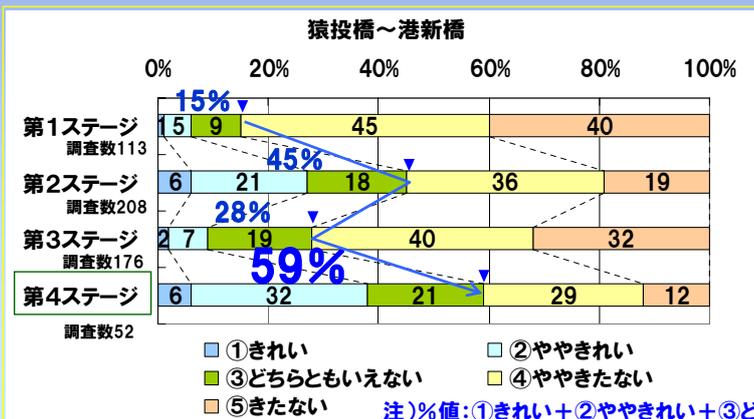
## ①水の汚れの印象の変化(木曽川からの導水あり、降雨なし)

■猿投橋～港新橋間の水の汚れの印象はどのように変化したのか？

第4ステージは、“①きれい”～“③どちらともいえない”\*が第1, 2, 3ステージよりも多くなりました。

また、“①きれい”～“③どちらともいえない”\*の割合は、春から初夏の調査(第1, 3ステージ)より、秋から初冬の調査(第2, 4ステージ)の方が多くなりました。

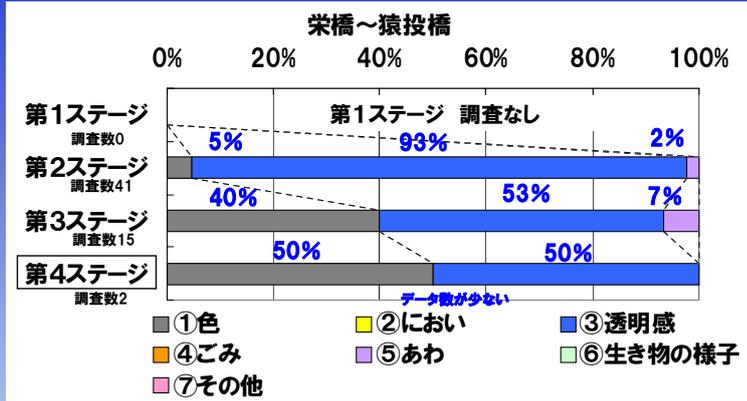
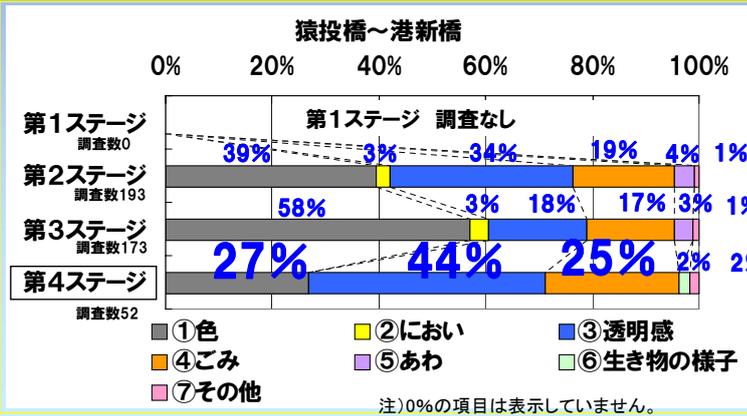
### ①水の汚れの印象の評価の変化(木曾川からの導水あり、降雨なし)

■猿投橋～港新橋間の水の汚れの印象の評価は？  
 水の汚れの印象は、主に①色、③透明感、④ごみ(9割以上)で評価されていました。  
 第4ステージは、同時期の第2ステージよりも①色による評価が減り、③透明感と④ごみによる評価が増えました。

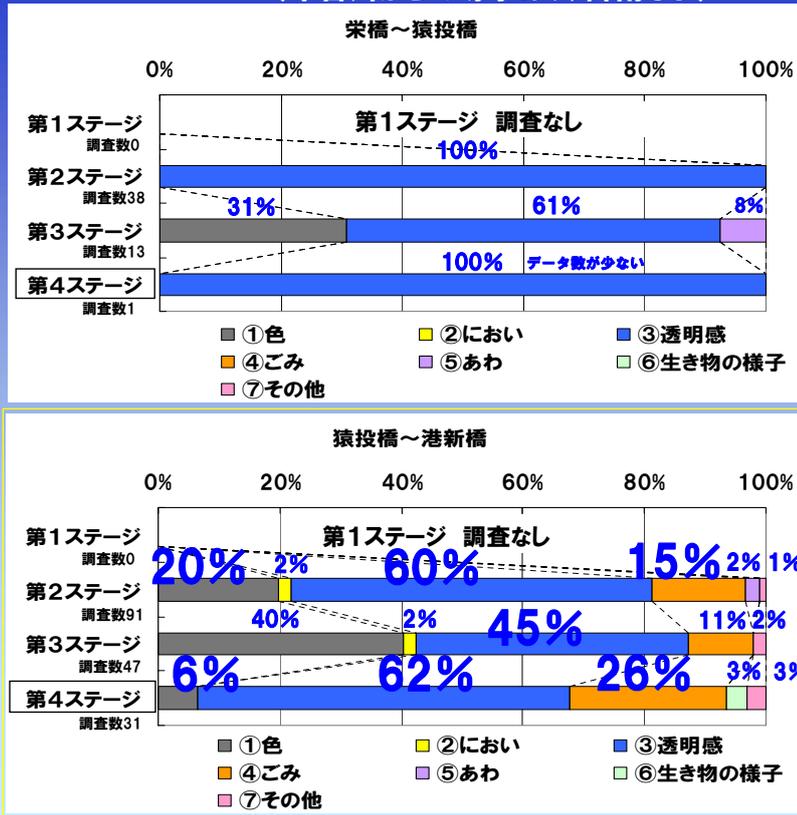
### ③水の汚れの印象の評価の変化\_“きれい”～“どちらともいえない”

■猿投橋～港新橋間の“きれい”～“どちらともいえない”\*の時の水の汚れの印象の評価は？

“きれい”～“どちらともいえない”\*の時の水の汚れの印象は、主に③透明感で評価されていました。次に評価が多いのは、①色と④ごみでした。

第4ステージは、同時期の第2ステージよりも①色による評価が減り、④ごみによる評価が増えました。

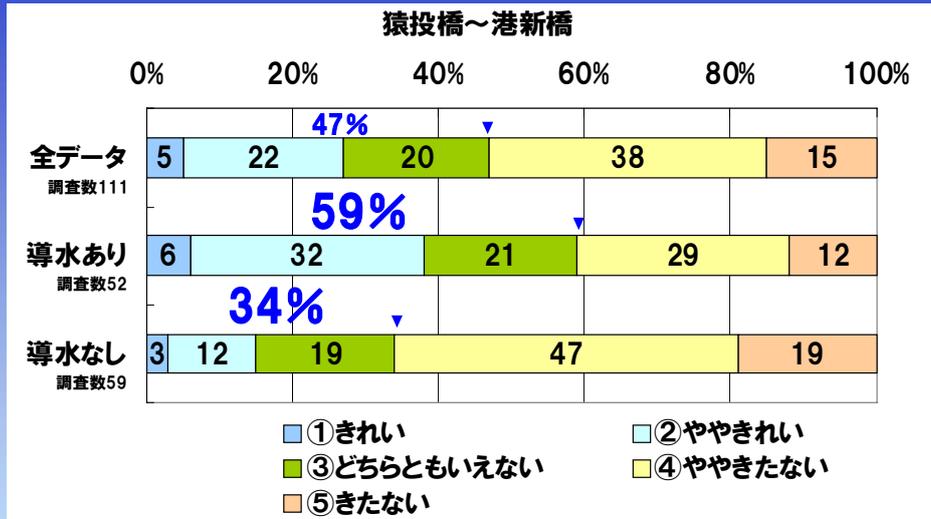
## ①水の汚れの印象(第4ステージ、降雨なし)

■木曽川からの導水がある時とない時で、水の汚れの印象にちがいはあったのか？  
 “①きれい”～“③どちらともいえない”<sup>\*</sup>の割合は、導水がない時(34%)よりも、導水がある時(59%)の方が多かった。

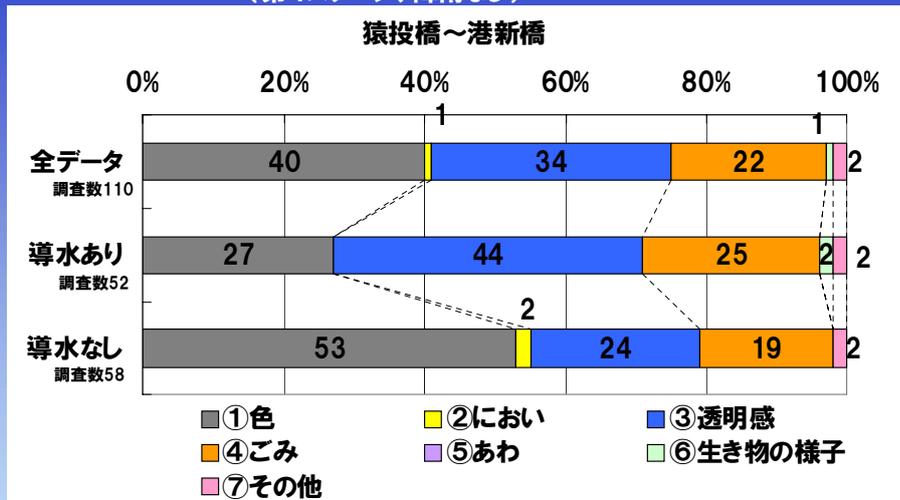
## ②水の汚れの印象の評価の変化

■木曽川からの導水がある時とない時で、水の汚れの印象の評価にちがいはあったのか？  
 導水ありの時は、“③透明感”の割合が多かった。一方、導水なしの時は、“①色”の割合が多かった。  
 木曽川からの導水があると、濁りの成分が希釈され透視度が高くなったと考えられます。このため、透明感で水の汚れを評価した割合が多くなったと考えられます。(参照: 2.透視度について)  
 また、濁りの成分は着色の原因の一つでもあり、導水で希釈されたことで、色による評価が少なくなったと考えられます。  
 “④ごみ”での評価は、導水の有無に係らず、概ね2割でした。

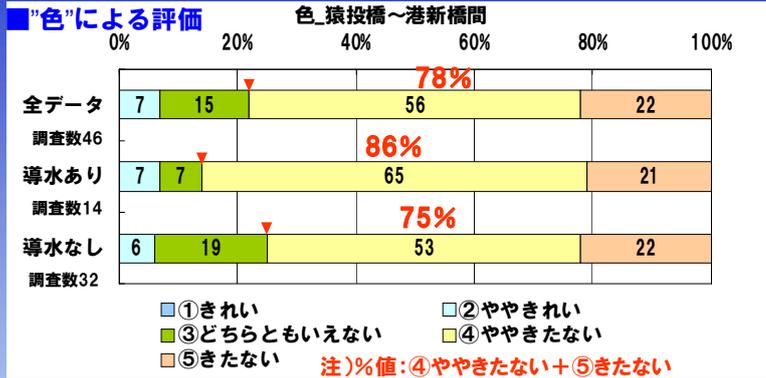
### ③水の汚れの印象の変化(第4ステージ、降雨なし) 色・透明感による評価

■木曾川からの導水がある時とない時で、“色”による水の汚れの印象にちがいはあったのか？  
“色”による評価は、“④ややきたない”～“⑤きたない”が約8割を占めています。  
導水がある時は、導水がない時よりも“④ややきたない”～“⑤きたない”の割合が若干多いですが、水の汚れの印象に大きなちがいはありません。

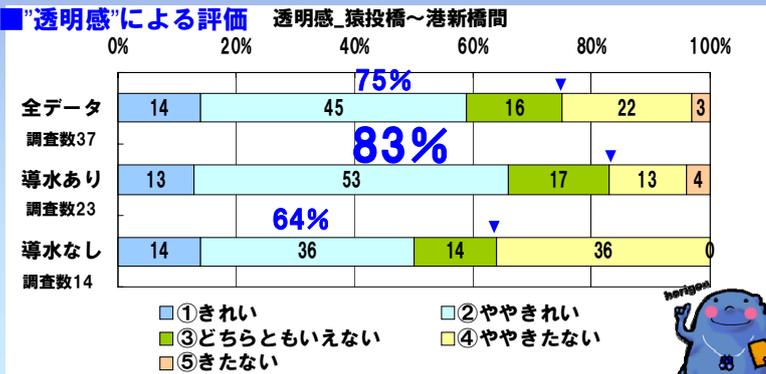
■木曾川からの導水がある時とない時で、“透明感”による水の汚れの印象にちがいはあったのか？  
“透明感”による評価は、“①きれい”～“③どちらともいえない”が約7割を占めています。その内訳は、導水ありの時は約8割、導水なしの時は約6割でした。  
導水がある時は、導水がない時よりも“①きれい”～“③どちらともいえない”の割合が多くなりました。  
これは、木曾川からの導水により、水の透視度が良くなったためと考えられます。  
(参照:2.透視度について)  
\*“どちらともいえない”を市民の許容範囲として整理をしてみました。

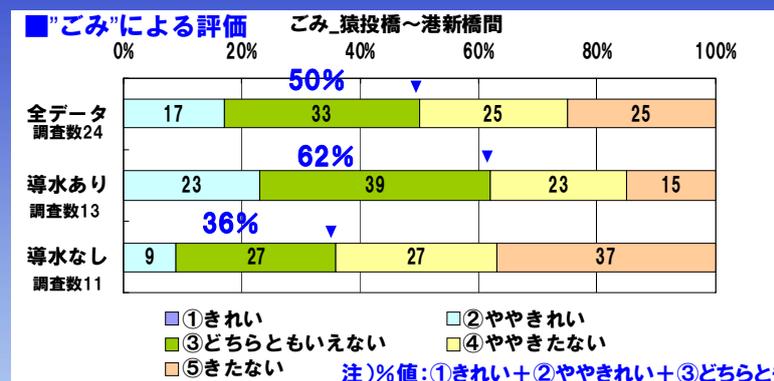
### ④水の汚れの印象の変化(第4ステージ、降雨なし) ごみによる評価

■木曾川からの導水がある時とない時で、“ごみ”による水の汚れの印象にちがいはあったのか？  
“ごみ”による評価は、“①きれい”～“③どちらともいえない”が5割を占めています。その内訳は、導水がある時は約6割、導水がない時は約4割であり、導水の有無でちがいが見られました。  
しかし、導水がある時とない時の浮遊物(人工ごみ)の数(調査1回あたりのごみの数)を比較した結果、大きなちがいはありませんでした。(参照:7.ごみについて)  
理由は明確ではありませんが、導水がない時には、ごみの要素に透明感(導水がある時よりも悪い)の要素が加わり、評価が全体的に“④ややきたない”～“⑤きたない”に傾いているのかもしれません。

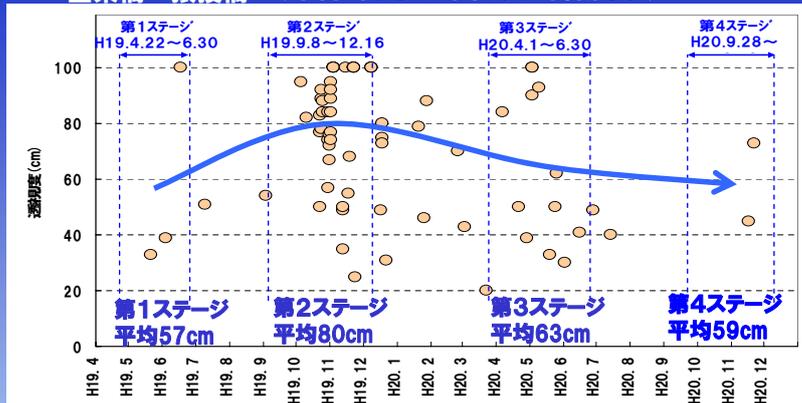
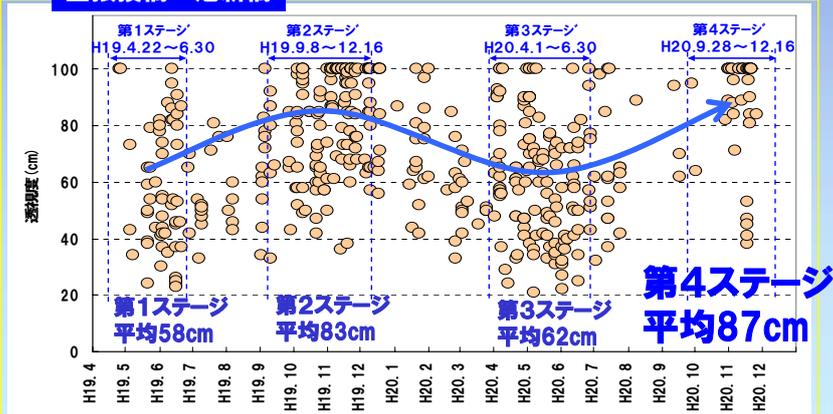
## 2.1.透視度の変化(区間別)

■透視度の変化は？  
猿投橋～港新橋間の第4ステージの平均値は、87cmでした。  
測定結果にばらつきはありますが、第1ステージから第3ステージの値よりも良い値でした。

透視度は、春から初夏の調査(第1、3ステージ)より秋から初冬の調査(第2、4ステージ)の値が良かった。この関係は、透明感(参照:水の汚れの印象の変化)と同様でした。透視度の変化を人の感覚(視覚)でも確認ができました。

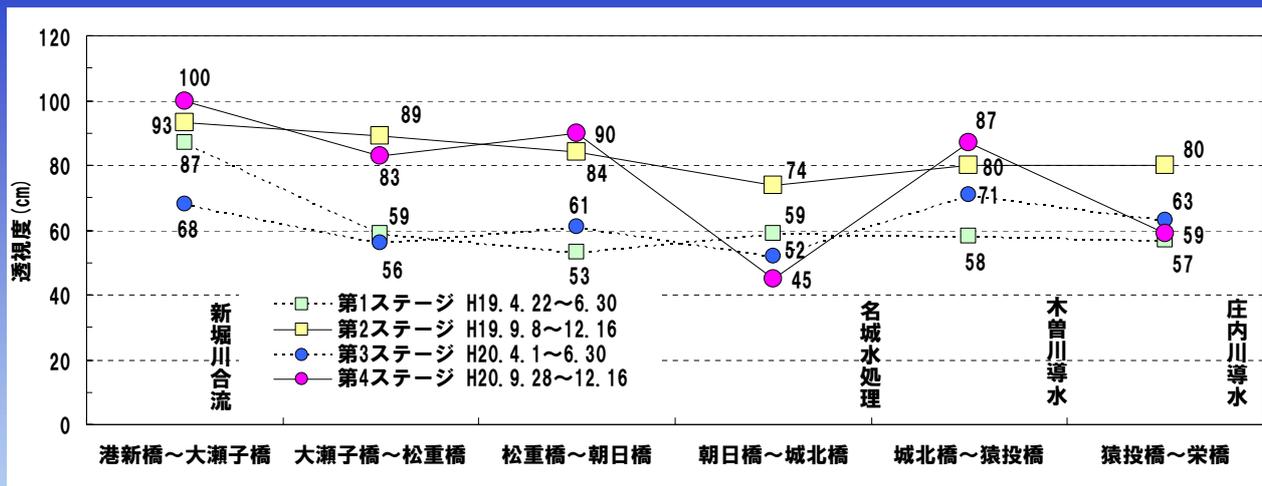
## 2.2.透視度の縦断的な変化

■透視度の縦断的な変化は？

猿投橋から下流の春から初夏の透視度(第1、3ステージ)は、ほとんどの区間で50cm～70cmでした。秋から初冬の透視度(第2、4ステージ)は、朝日橋～城北橋間(データ数が少ない)を除くと80cm以上でした。

縦断的には、上流から朝日橋～城北橋間で透視度が下がり、港新橋～大瀬子橋間で上がる傾向が見られました。

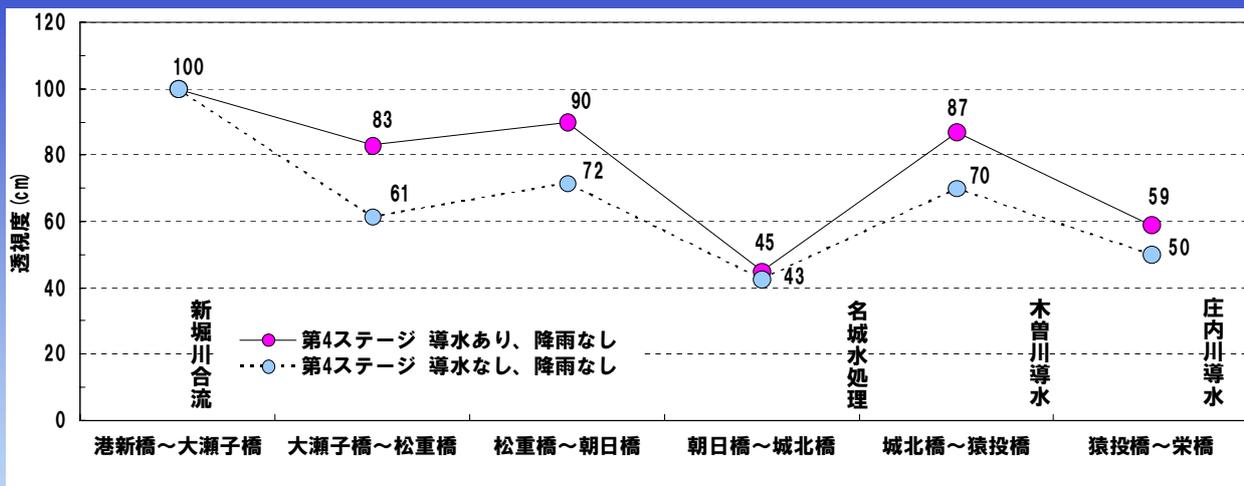
## 2.3.透視度の縦断的な変化

■木曽川からの導水があった時となかった時の透視度を比較してみると、ちがいはあるのか？

木曽川からの導水があった時の透視度(第4ステージ:平均値)は、導水がなかった時より高い値でした。

木曽川からの導水によって、堀川の濁りの成分が希釈され、透視度が高くなったと考えられます。

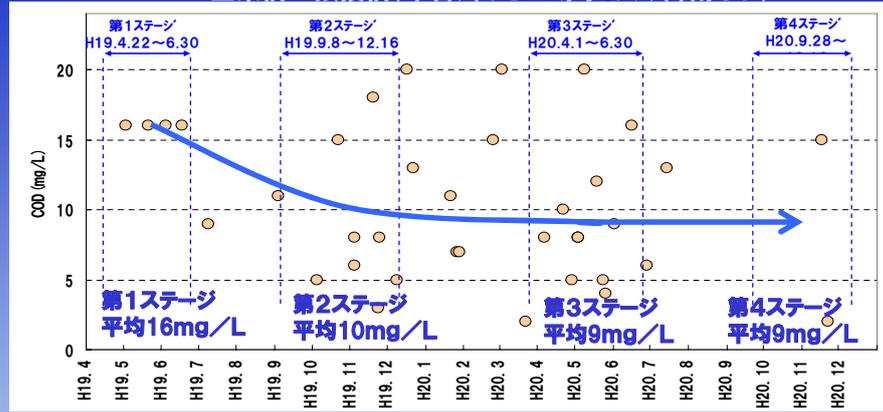
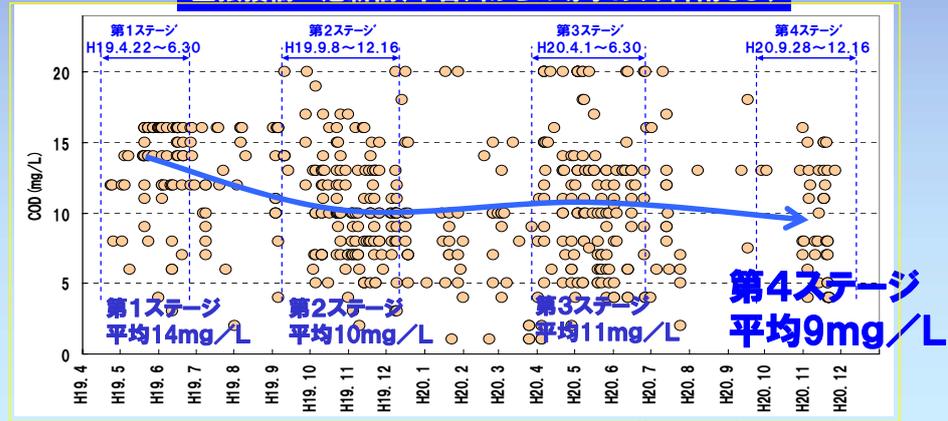
### 3.1.CODの変化(区間別)

猿投橋～港新橋間のCODは、第4ステージの平均値は9mg/Lでした。測定結果にはばつきはありますが、同様に測定した第1ステージから第3ステージの値よりも良い値でした。

CODは、春から初夏の調査(第1、3ステージ)よりも秋から初冬の調査(第2、4ステージ)の値が良かった。この関係は、透視度と同様でした。

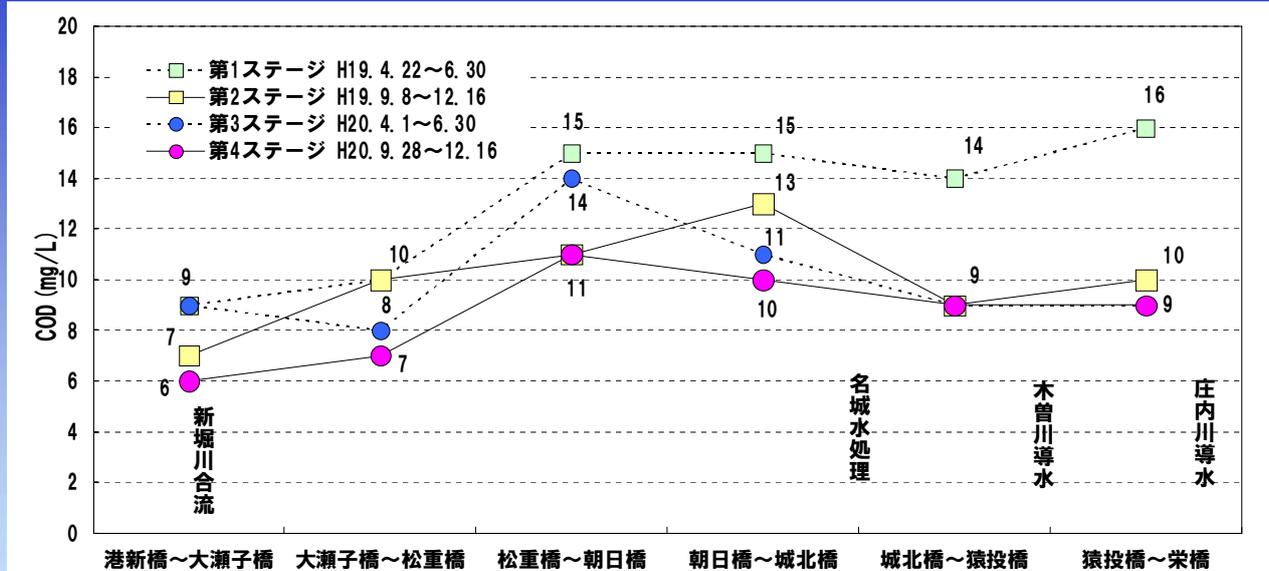
### 3.2.CODの縦断的な変化

■CODの縦断的な変化は？

CODは、木曽川からの導水が入る猿投橋の下流区間で下がり、城北橋の下流区間でやや上がり、松重橋の下流区間で低下していました。  
第4ステージのCODは、第1ステージから第3ステージの値と比較すると全体的に低い値でした。

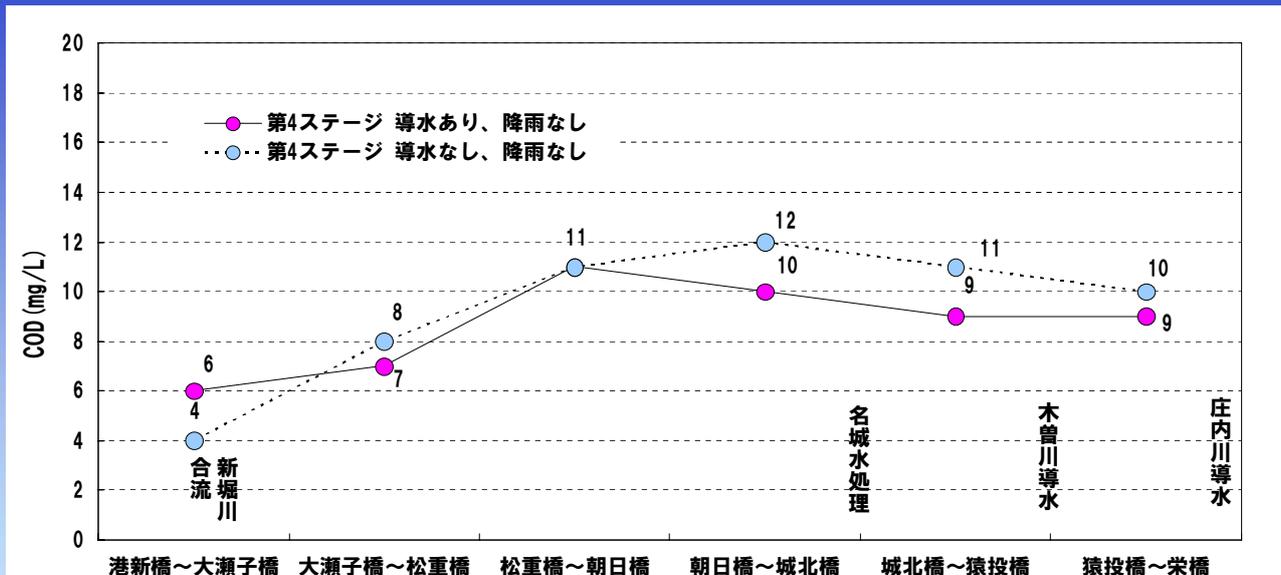
### 3.3.CODの縦断的な変化

■木曽川からの導水があった時となかった時のCODを比較してみると、ちがいがあのか？

港新橋～大瀬子橋間(データ数が少ない)を除き、木曽川からの導水があった時のCOD(第4ステージ:平均値)は、導水がなかった時より低い値でした。木曽川からの導水の効果と考えられます。

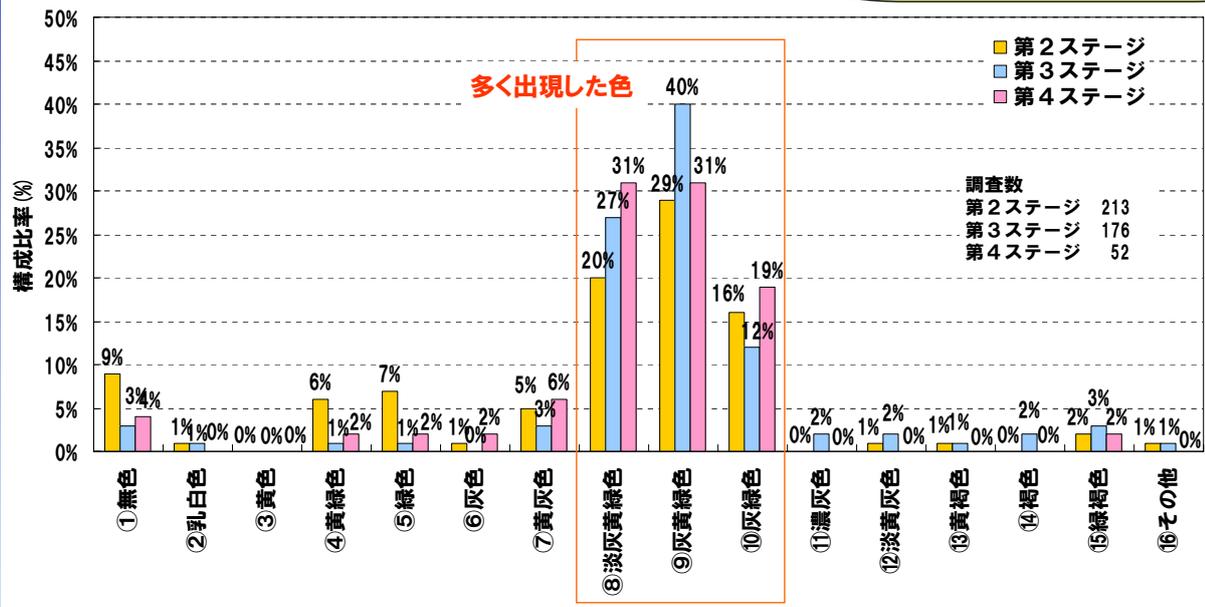
## 4.1. 出現した色の構成比

### ■ 調査時の水の色は？

多く出現した色は、「⑧ 淡灰黄緑色」、「⑨ 灰黄緑色」、「⑩ 灰緑色」でした。

「⑧ 淡灰黄緑色」の割合は、少しずつ増えています。「⑨ 灰黄緑色」の割合は、春から初夏の調査(第3ステージ)よりも秋から初冬の調査(第2、4ステージ)が少ないようです。「⑩ 灰緑色」の割合は、春から初夏の調査(第3ステージ)が秋から初冬の調査(第2、4ステージ)より少ないようです。

水の色は日照、水深などの影響を受けるため(第2ステージの時に調査報告)、導水による水の色への影響を把握するためには、更なる研究とデータの蓄積が必要だと思われます。

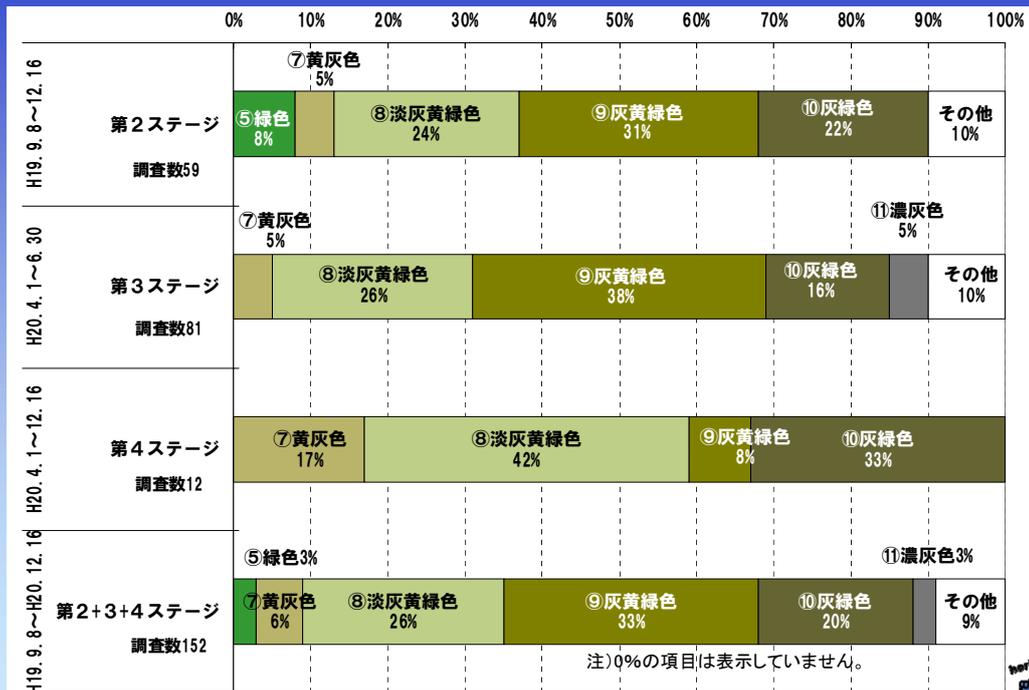
## 4.2. “きたない”～“ややきたない”の時に出現した主な色

■水の汚れの印象を“きたない”～“ややきたない”と評価した時の色は？

主に「⑤緑色」、「⑦黄灰色」、「⑧淡灰黄緑色」、「⑨灰黄緑色」、「⑩灰緑色」、「⑪濃灰色」でした。「⑪濃灰色」は主にヘドロが巻き上がった時の色です。

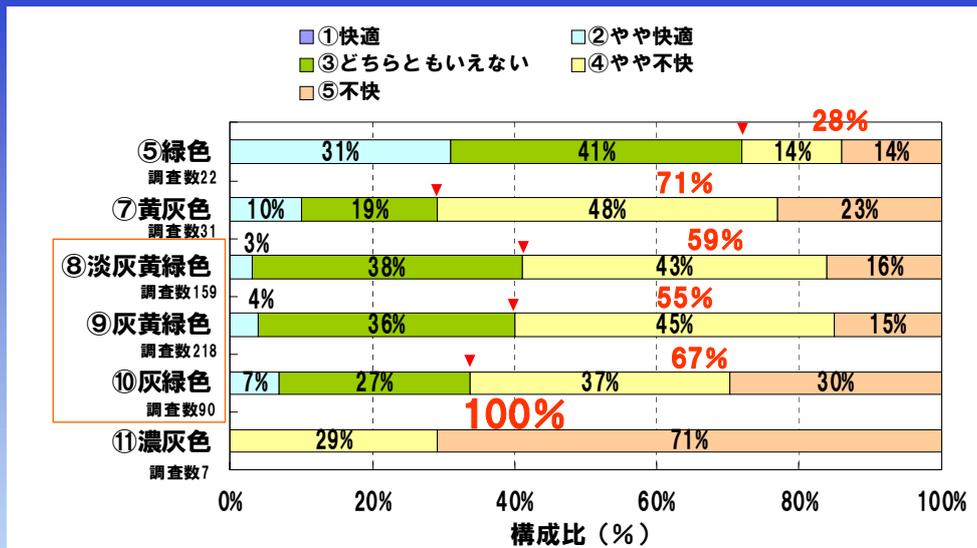
## 4.3.主な色の印象

■主な色の印象は？

「⑪濃灰色」の時は、すべての報告で“④不快”～“⑤やや不快”という印象でした。この色は、主にヘドロが巻き上がった時の色です。

「⑧淡灰黄緑色」、「⑨灰黄緑色」、「⑩灰緑色」、「⑦黄灰色」の順で、5割から7割の報告が“④不快”～“⑤やや不快”という印象でした。

「⑤緑色」の時は、“④不快”～“⑤やや不快”が約3割であり、“①快適”～“③どちらともいえない”が多く報告されました。

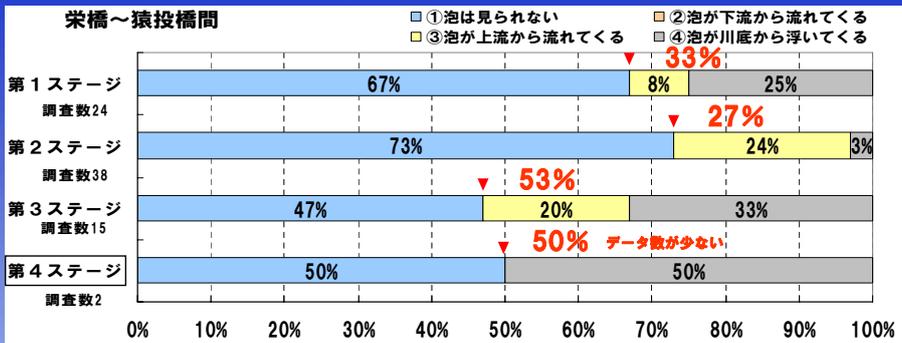
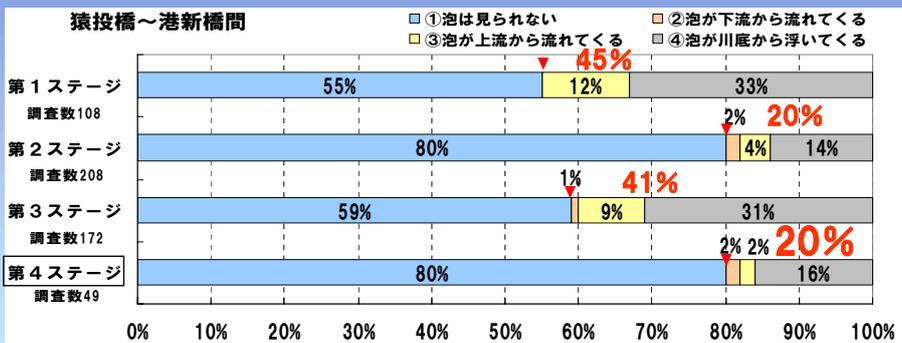
## 5.1.あわの発生状況(区間別、木曾川からの導水あり、降雨なし)

### ■あわは減った？

第4ステージの猿投橋～港新橋間のあわの確認頻度は、20%でした。同時期の第1ステージと第3ステージを比較すると第3ステージが減少、第2ステージと第4ステージは同じでした。

川底からの泡の発生は、秋から初冬に調査した第2ステージと第4ステージが、春から初夏に調査した第1ステージと第3ステージの約半分でした。

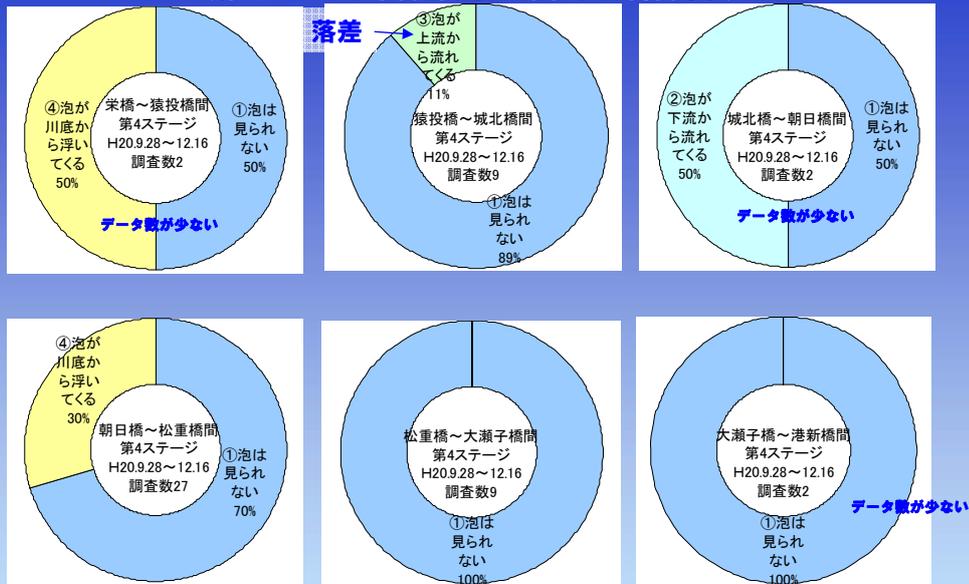
## 5.2.あわの縦断的な発生状況

### ■どの区間で泡が多かった？(第4ステージ)

- ・猿投橋～城北橋間は落差工(水が流れ落ちる場所:猿投橋など)があり、そこであわが発生しています。
- ・朝日橋～松重橋間は、川底から浮いてくる泡が見られます。これは川底に堆積しているヘドロが発生源になっていると考えられています。
- ・松重橋～大瀬子橋間は、泡が確認されていません。

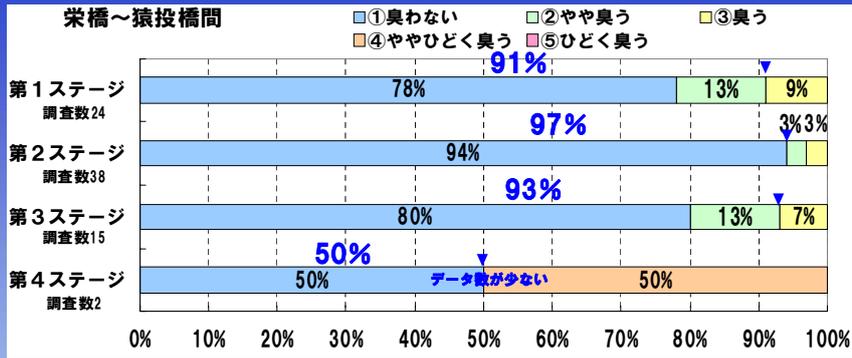
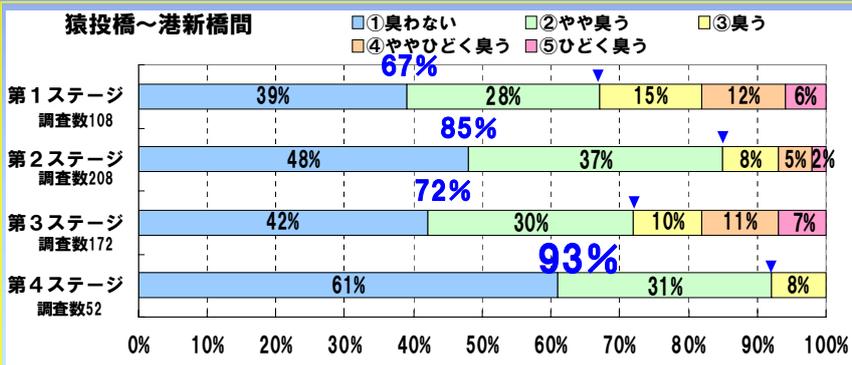
# 6.1.臭いの発生状況(区間別、木曾川からの導水あり、降雨なし)

### ■臭いは減った？

第4ステージの猿投橋～港新橋間は、“①臭わない～②やや臭う”が9割以上になりました。  
“⑤ひどく臭う”の報告は、ありませんでした。

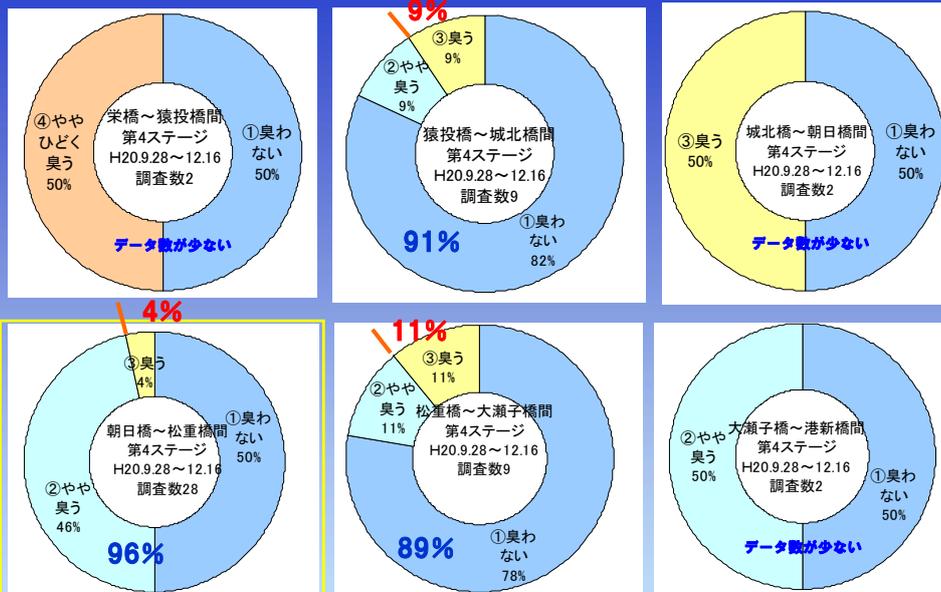
# 6.2.臭いの縦断的な発生状況

### ■臭いの発生状況は？(第4ステージ)

第4ステージでは、約9割の調査(データ数が少ない区間を除く)で“①臭わない～②やや臭う”と報告されました。  
朝日橋～松重橋間は、96%が“①臭わない～②やや臭う”でした。

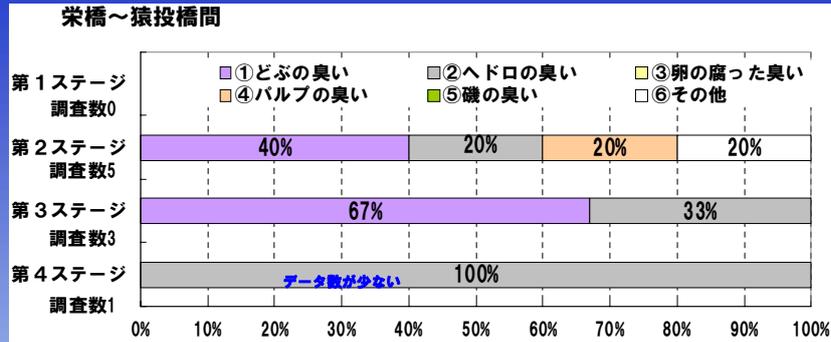
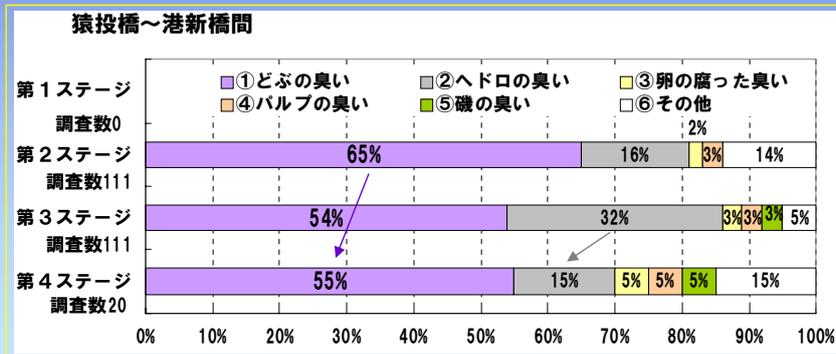
## 6.3.臭いの種類

### ■どのような臭い？

猿投橋～港新橋間の第4ステージの臭いの構成比は、同時期の第2ステージの時よりもどぶ臭が減りました。

第3ステージ(春～初夏)と比較すると、第4ステージ(秋～初冬)は、ヘドロ臭の割合が半分程度でした。

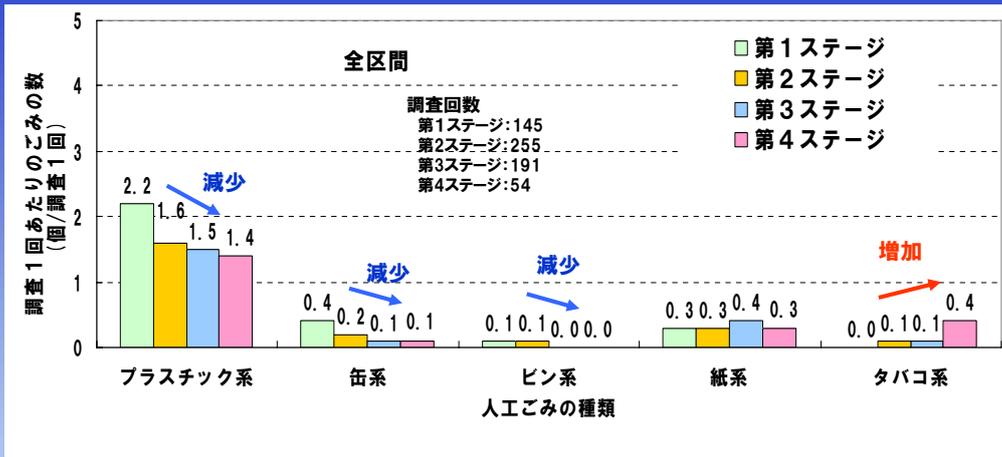
## ①浮遊物(人工ごみ)の数の変化

### ■水面に浮遊しているごみ(人工ごみ)は減った?

第1ステージと比較すると、プラスチック系・缶系・ビン系のごみの数が減りました。

堀川をきれいにしたいという市民の意識(清掃活動、体験学習などの効果)の広がりによるものと考えられます。

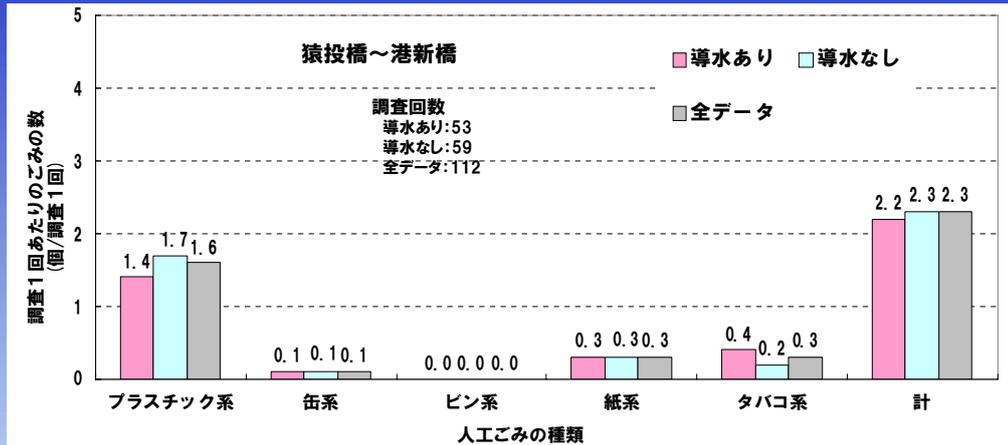
## ②木曽川からの導水の有無の比較

■木曽川からの導水がある時とない時で、水面に浮遊しているごみ(人工ごみ)にちがいはあったか？

プラスチック系のごみは、導水ありの時より、ない時の方が若干多く確認されました。  
また、タバコ系のごみは、導水ありの時より、ない時の方が若干少なく確認されました。  
いつも導水の有無による差と言えるちがいはありません。

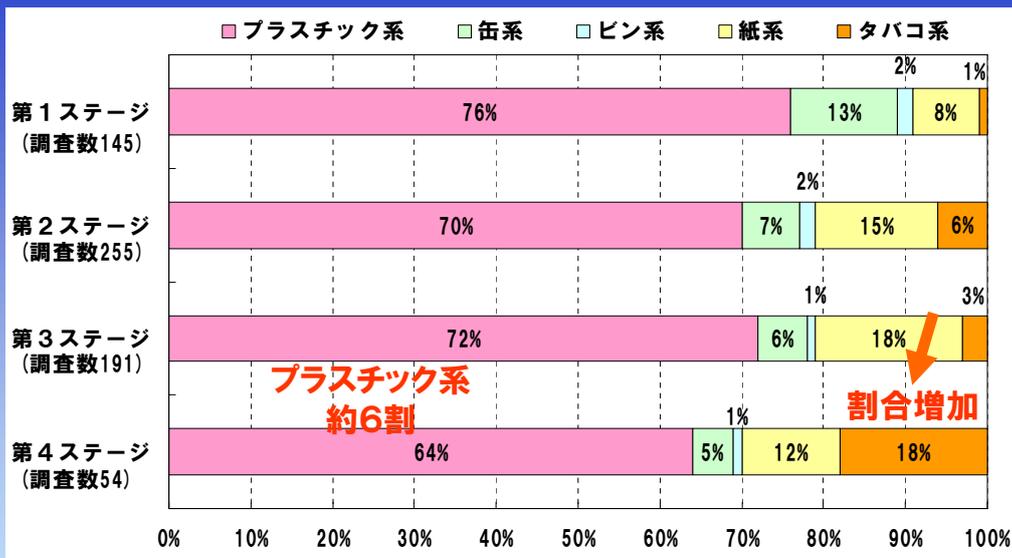
## 7.2.浮遊物(人工ごみ)の種類(構成比率)

■浮遊物(人工ごみ)で多かったのは何？

第4ステージでは、「プラスチック系」の浮遊物が多く、浮遊する人工ごみの6割(全区間)を占めていました。  
「プラスチック系」「缶系」の浮遊物の割合は、第1ステージよりも減少しました。一方、「タバコ系」の割合が増えました。

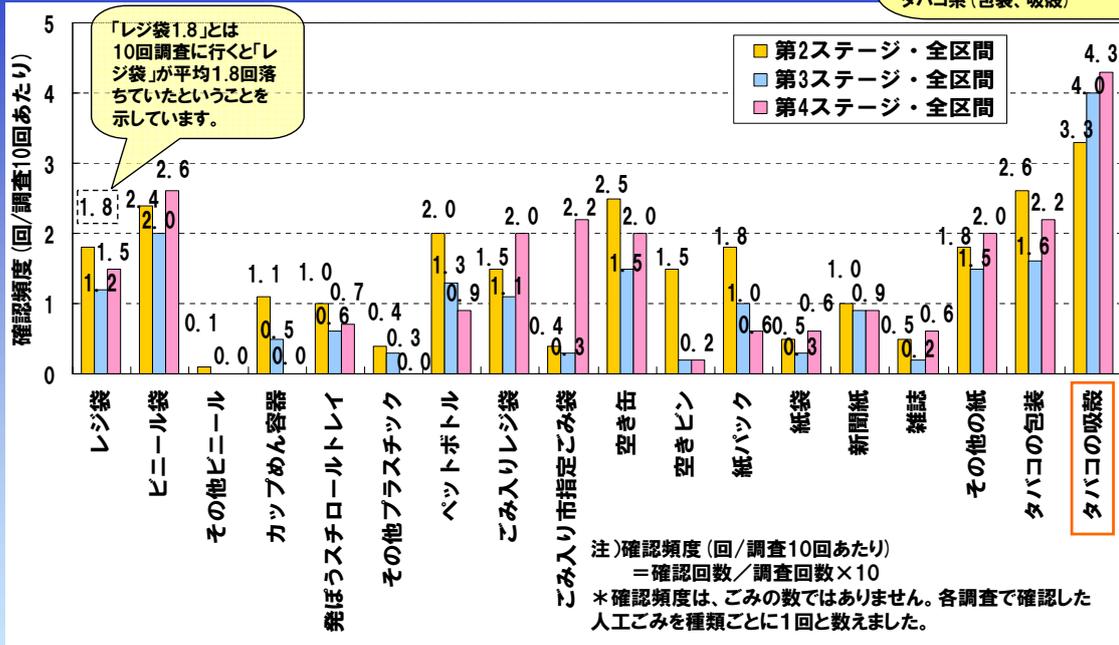
### ① 路上ごみ(人工ごみ)の確認頻度の変化

#### ■路上の人工ごみを目にする頻度は減った?

- ・人工ごみは、多くの項目で確認頻度が減っています。しかし、ごみ入りレジ袋、ごみ入り市指定ごみ袋が増えています。堀川の清掃活動をされている方が仮置きされているのかもしれませんが。
- ・タバコの吸殻が最も目にする頻度が高く、増加しています。

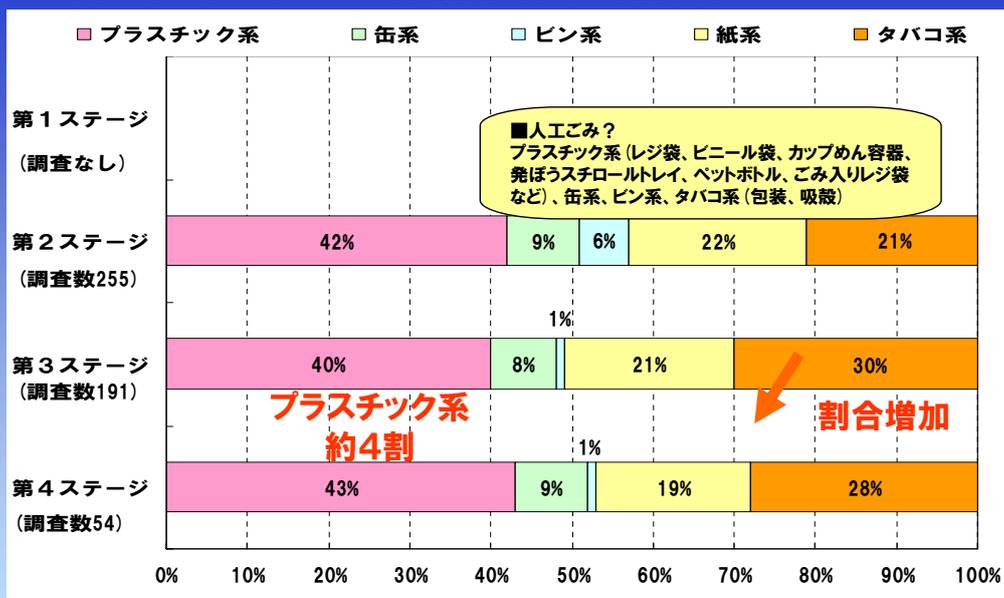
## 7.4. 路上ごみ(人工ごみ)の種類

#### ■路上ごみ(人工ごみ)で多かったものは何?

- プラスチック系の路上ごみが多く、約4割を占めていました。次に多かったのは、タバコの吸殻などのタバコ系でした。

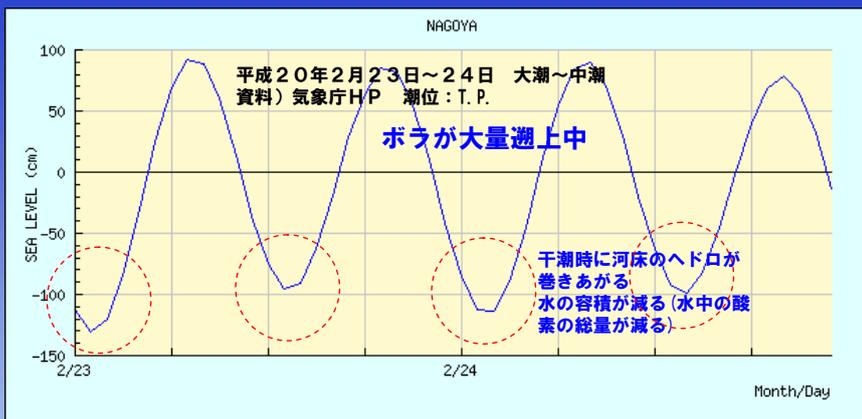
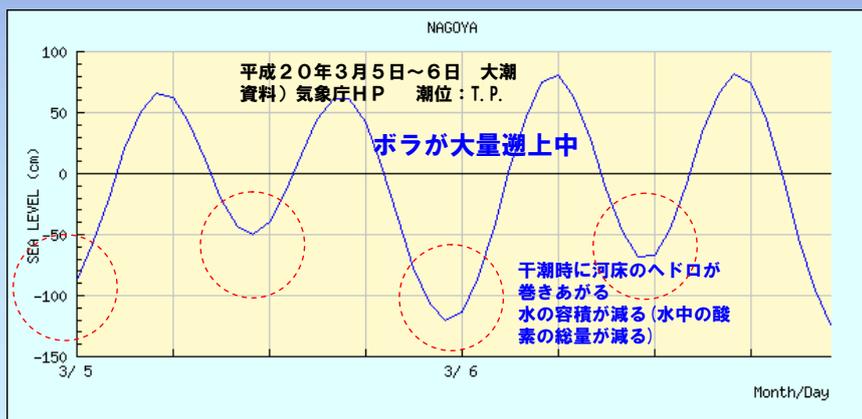
# 昨年（平成19年度）にボラが大量死した時の潮位

■大量死の原因は？  
 酸素不足が原因ではないかと考えられています。  
 酸素不足になった要因としては、以下が想定されます。  
 ・巻き上げたヘドロが水中の酸素を消費  
 ・大量のボラが呼吸することで、水中の酸素が消費

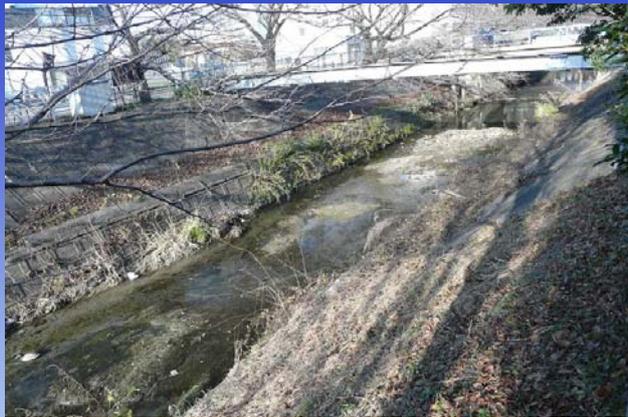
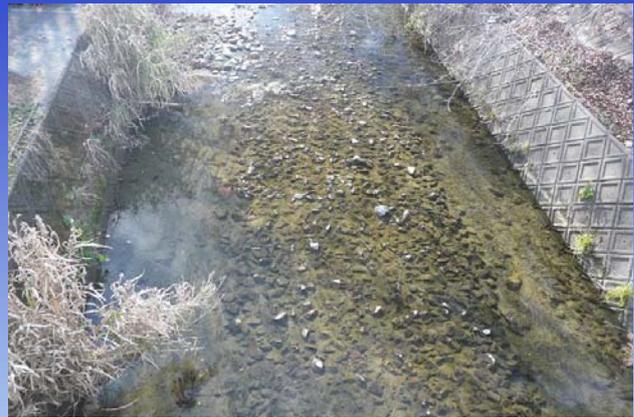
## 庄内川からの暫定導水がない時の様子

■庄内川からの暫定導水（毎秒0.3m<sup>3</sup>）が  
流されないと？

堀川の上流区間は、庄内川からの暫定  
導水（毎秒0.3m<sup>3</sup>）が流されないと、自己  
流量が少なく、水深がととも浅くなります。  
大きな魚などは、水深が浅いと、泳げな  
くなってしまい、移動することが出来ません。  
また、小さな魚も隠れ場所が減り、サギな  
どにねられやすくなります。

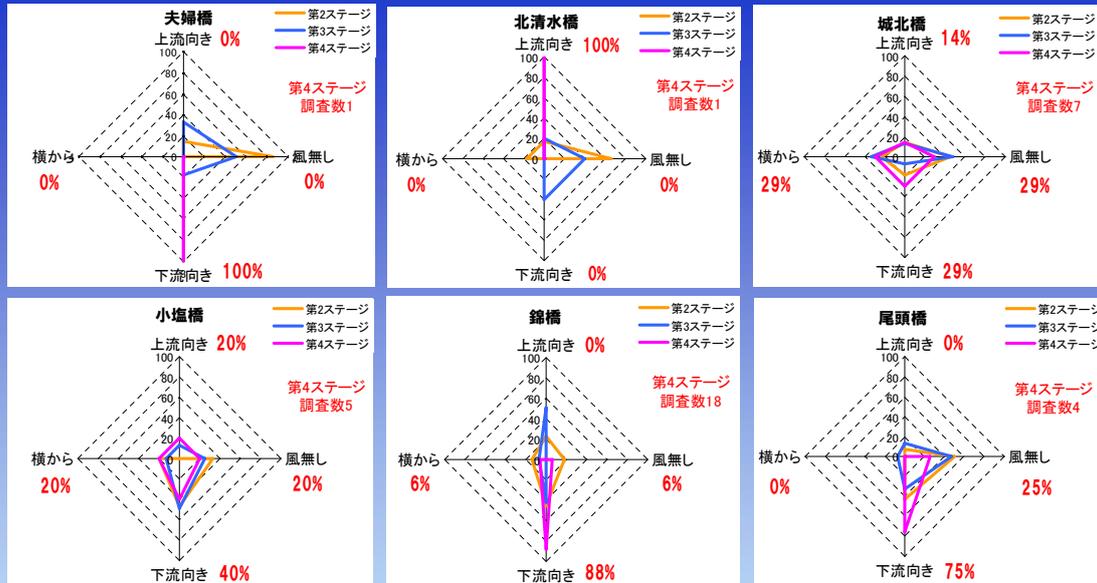
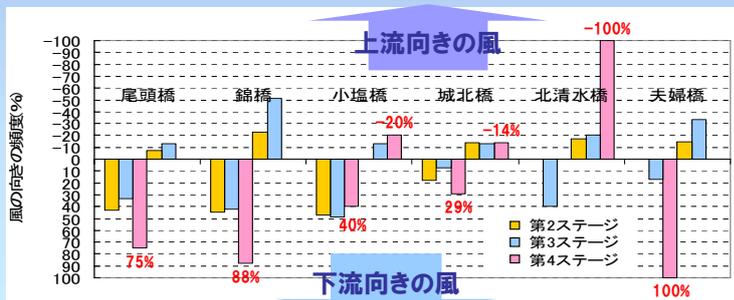
# 風の向き(第4ステージ:導水あり、降雨なし)

■堀川は風の道になっているの？  
 調査地点によっても異なりますが、  
 錦橋では堀川に沿って風が吹いている割合が約9割でした。  
 いずれの地点でも、横から吹く風よりも、堀川に沿って吹く風の割合の方が多いようです。
