## ■水質調査の概要

## 堀川水環境改善に向けた取り組み

### 名古屋市による施策

## 庄内用水頭首工のゲート操作による 水質調査について

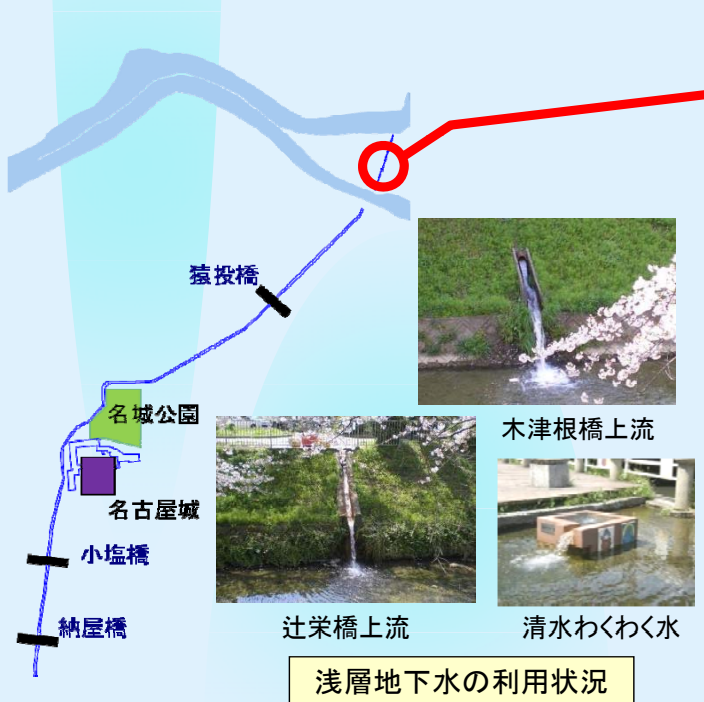
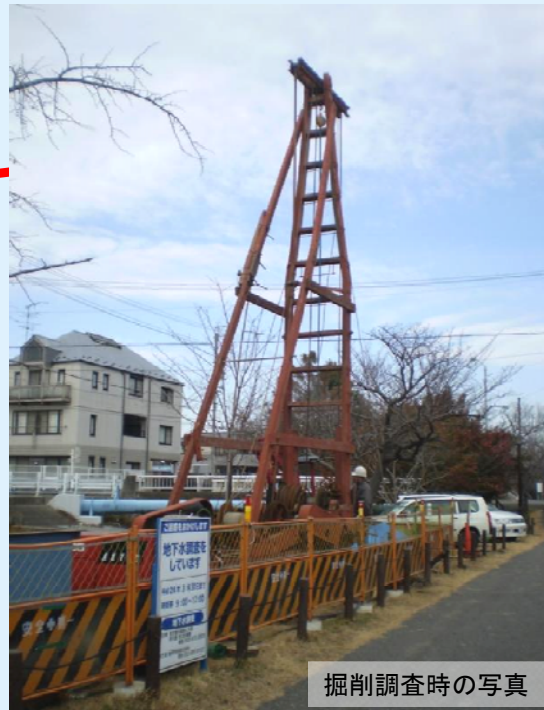
### ◆地下水の利用

堀川上流部での浅層地下水の利用

平成25年1月完成予定<sup>15</sup>

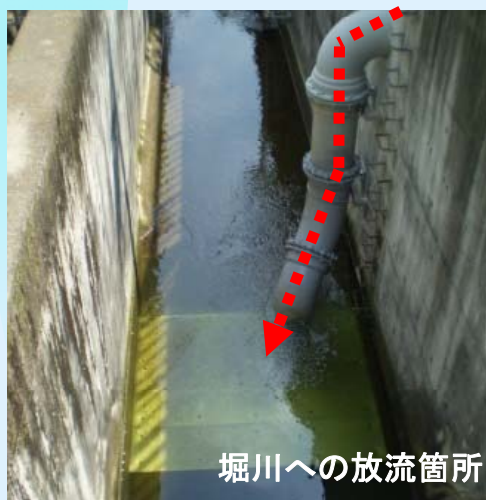
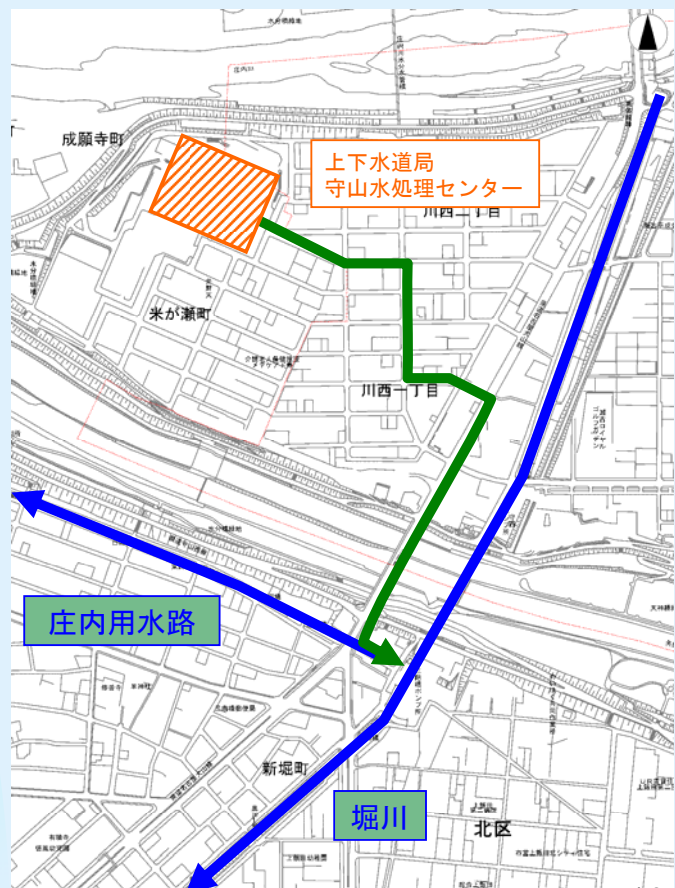
### ◆下水再生水の活用

守山水処理センターで、膜ろ過された下水再生水を活用し、日最大4,000m<sup>3</sup>堀川へ通水する。

※通水期間は、概ね灌漑期(4月～10月)  
(庄内用水路に通水を行う期間(11月～3月)を除く)

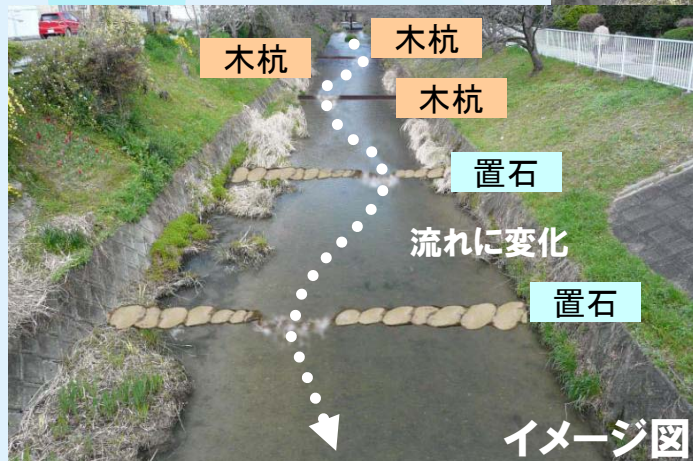
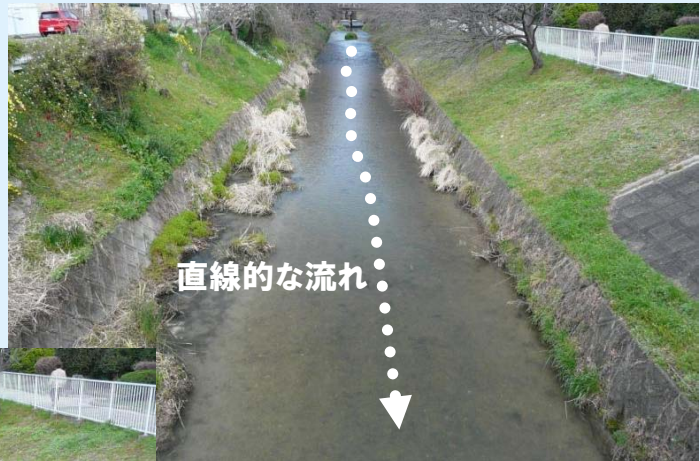
### ◆瀬淵の形成

木杭や捨石の設置によって単調な流れに変化を持たせ、植生を設置しながら川の自浄機能の向上を図っていく。

黒川2号橋付近に  
設置予定

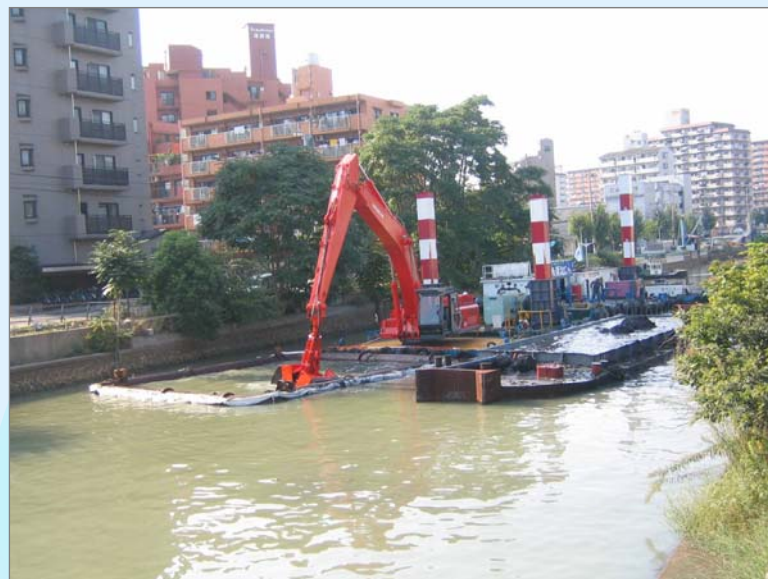
### ◆ヘドロの除去

平成6年度～平成23年度  
14万4000m<sup>3</sup>除去

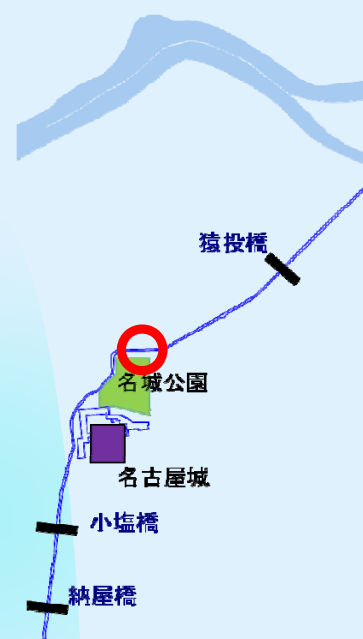
### ◆ごみキャッチャー（城北橋付近）

平成23年度の回収実績 2.3トン

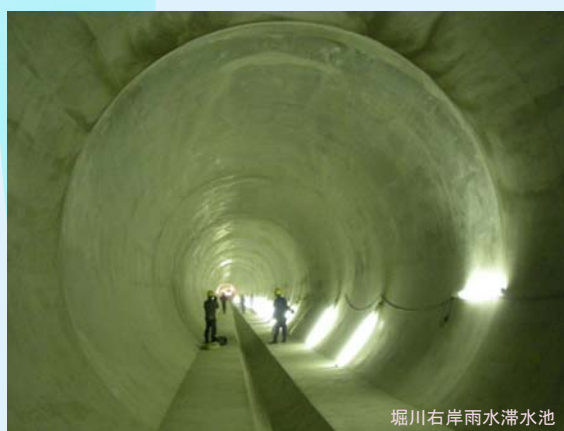
### ◆堀川右岸雨水滞水池(13,000m<sup>3</sup>)

平成22年度稼働

汚れの度合いの大きい降雨初期の雨水を一時的に貯留し、降雨時に河川に流入する汚濁負荷を低減する雨水滞水池を順次建設

※貯留した雨水は、降雨終了後に水処理センターへ送水して処理

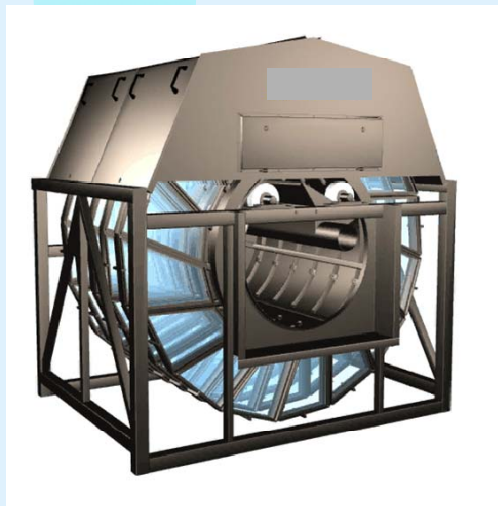
### ◆名城水処理センターの高度処理

ろ過装置（ディスクフィルタ）により、下水処理水の小さな汚れをさらにこし取る

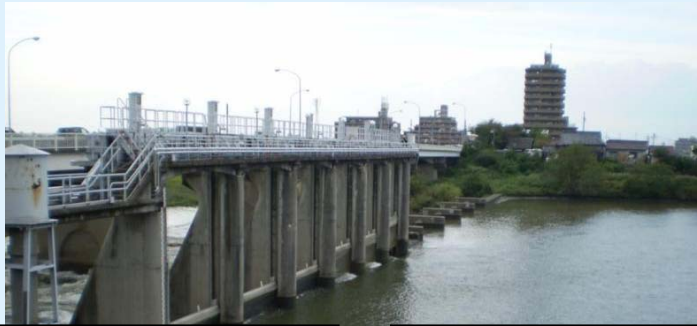
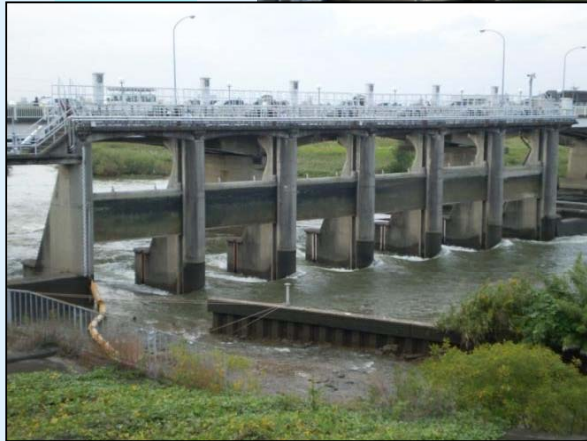
(左岸側) 巻上ゲート×6基

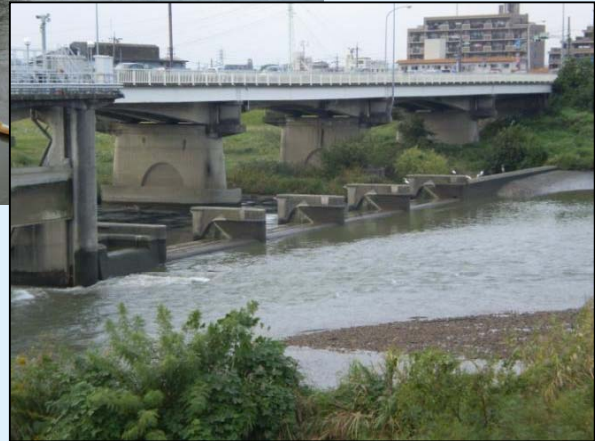
(右岸側) 転倒ゲート×4基

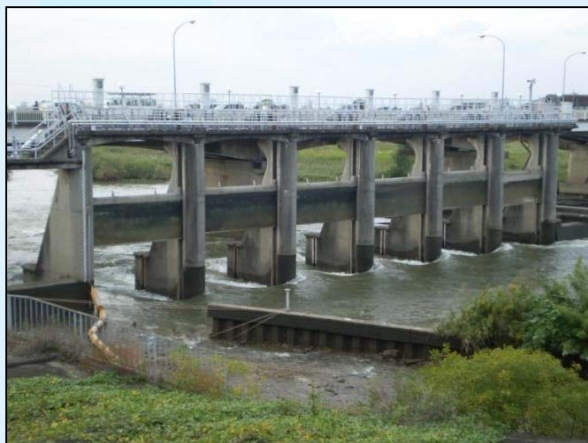
(左岸側) 巻上ゲート×6基

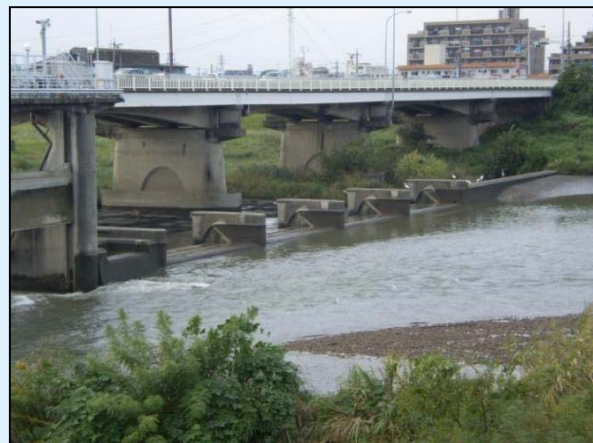
(右岸側) 転倒ゲート×4基
