# 堀川水環境改善に向けた取り組み

## 名古屋市による施策の紹介

名古屋市緑政土木局河川部 堀川グループ

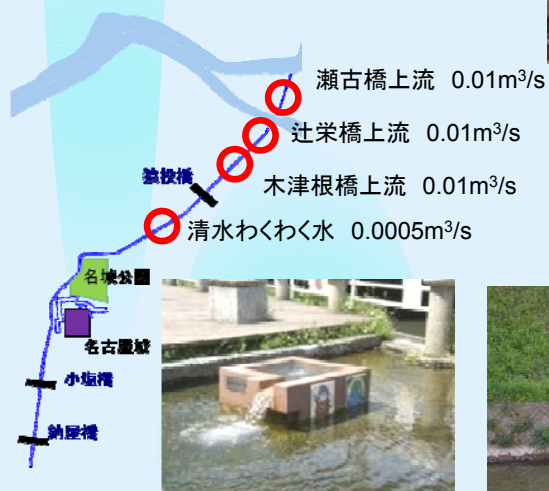
- ◆浅層地下水の利用  
堀川上流部での浅層地下水の利用

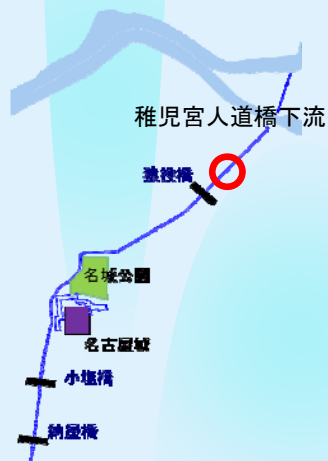
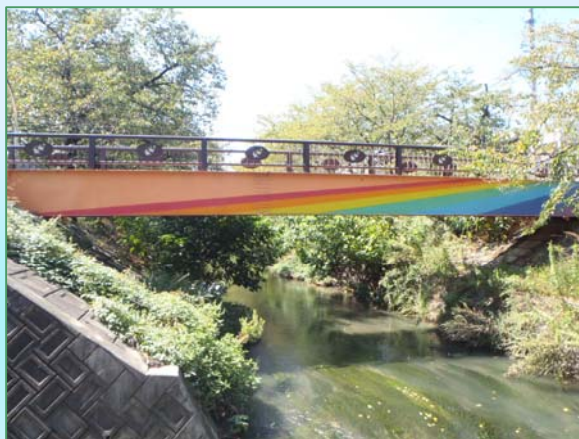
### ◆稚児宮人道橋下流

0.01m<sup>3</sup>/sの水が入る予定です(3月頃完成予定)

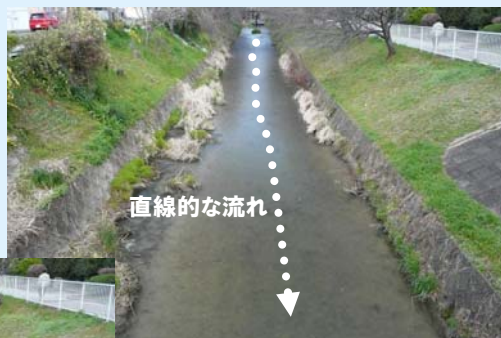
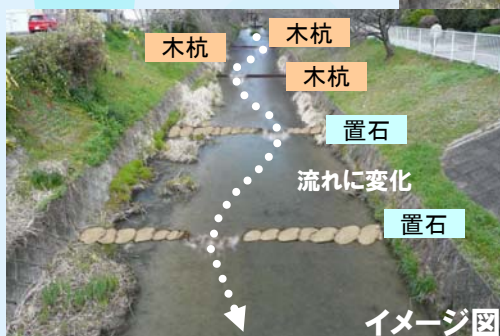
木杭や捨石の設置によって単調な流れに変化を持たせ、植生を設置しながら川の自浄機能の向上を図っていく。

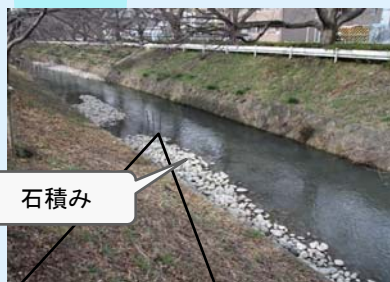
石を積むことで流れに変化をつけ、  
その中に生物が潜む場所を設けたり、  
植物を植えたりしました。

石の間につくった  
生物のすみか

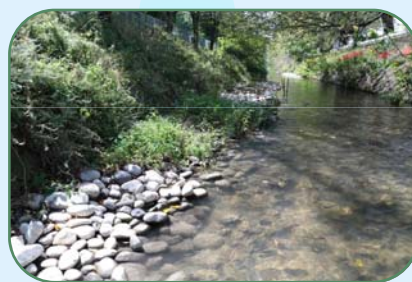
半年後の様子(9月)
