# 堀川1000人調査隊2010 第17回調査隊会議

会場：名城水処理センター  
3階大会議室

平成27年(2015年)9月5日

## 6. 第17ステージ調査報告

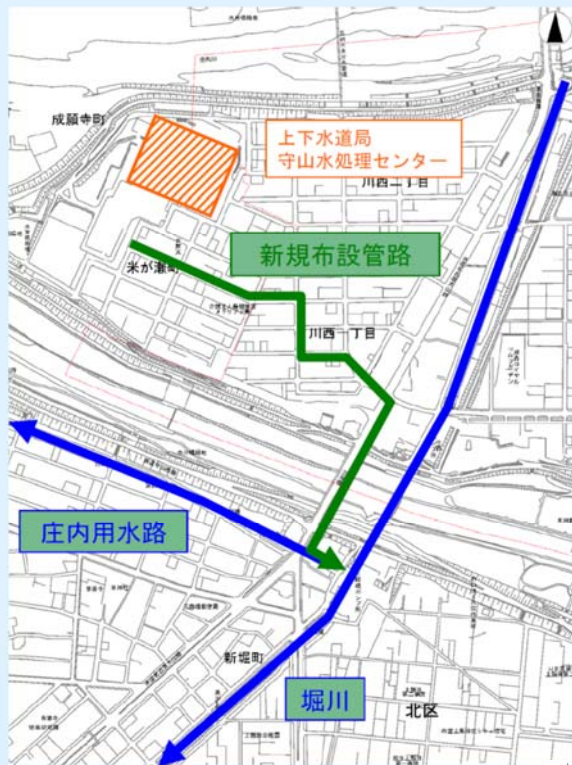
堀川への放流箇所

守山水処理センターで、膜ろ過された下水再生水を活用し、日最大4,000m<sup>3</sup>堀川へ通水する。

通水開始 平成23年8月

※通水期間は、概ね灌漑期(4月～10月)  
(庄内用水路に通水を行う期間(11月～3月)を除く)

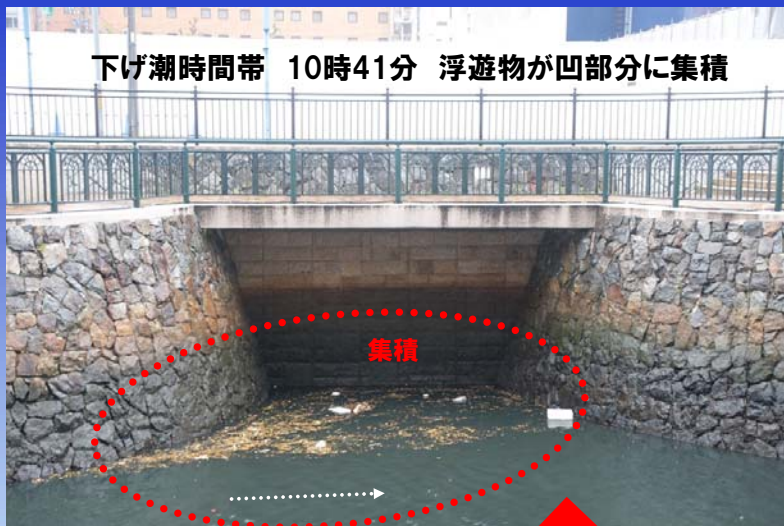
下げ潮時間帯 10時41分 浮遊物が凹部分に集積

下げ潮時間帯に上流から流下してきた浮遊物が凹部分に集積していました。  
その浮遊物は上げ潮時間帯に凹部分から上流に移動していきました。
