# 堀川1000人調査隊2010 第23回調査隊会議

堀川1000人調査隊2010事務局

平成30年(2018年)9月29日

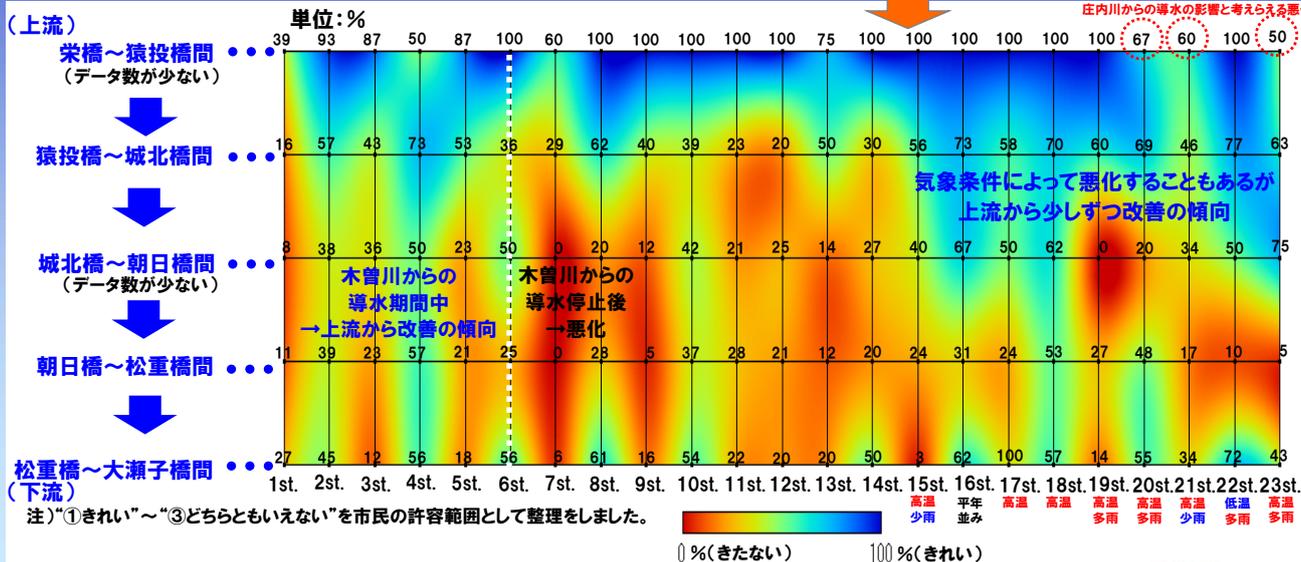
水の汚れの印象は、木曾川からの導水中に上流から改善の傾向が見られました。しかし、導水停止後に悪化しました。その後は気象条件によって悪化することもありましたが、上流から少しずつ改善の傾向が見られます。これは市民意識の変化と導水停止後の新たな水質改善施策の実施による効果だと考えています。

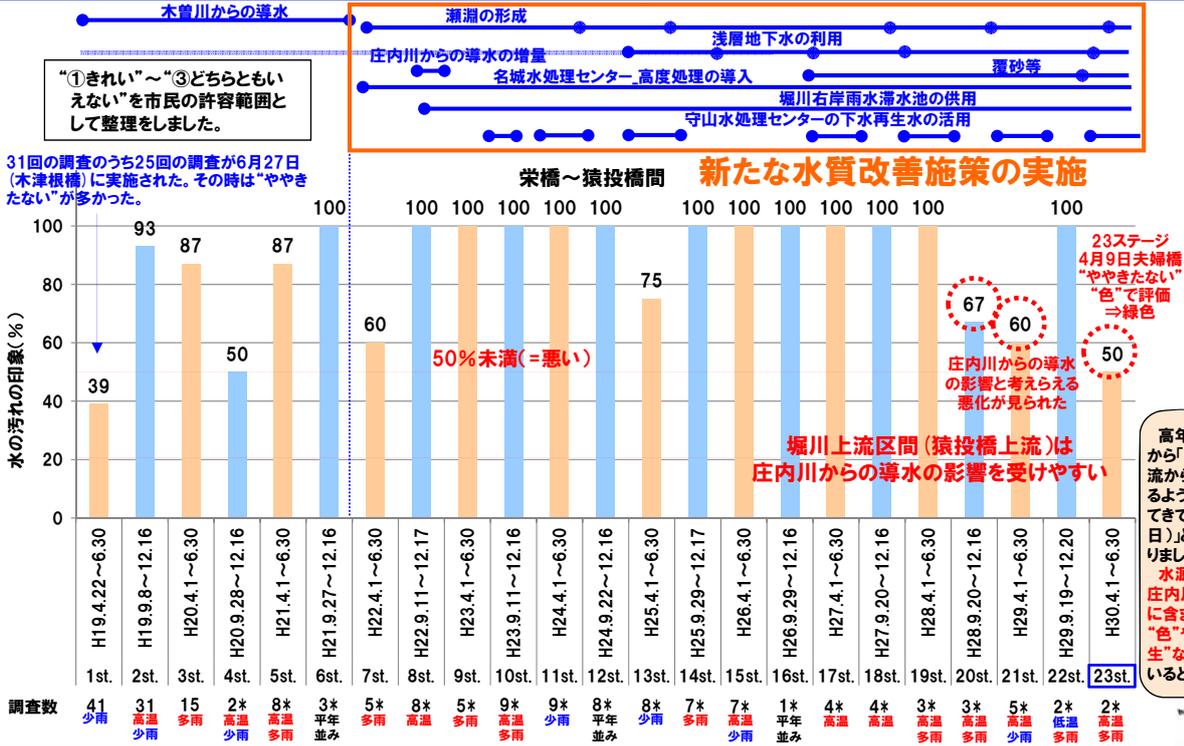
■ 堀川上流区間(栄橋～猿投橋間)の水の汚れの印象はどのように変化しましたか？  
データ数は少ないですが、導水停止後でも100%のステージが多く、概ね市民の許容範囲で推移しています。しかし、第20、21、23ステージで悪化が見られました。堀川上流区間(猿投橋上流)は、主な水源である庄内川からの導水の影響を受けやすいことが分かっています。

23ステージ 4月9日夫婦橋「やきたくない」色で評価 → 緑色  
庄内川からの導水の影響と考えられる悪化が見られた  
堀川上流区間(猿投橋上流)は庄内川からの導水の影響を受けやすい  
高年大学調査隊から「夫婦橋で上流から洗剤でできるような泡が流れてきている(8月8日)」との報告がありました。水源となっている庄内川からの導水に含まれる成分が「色」や「あわの発生」などに影響していると考えられます。

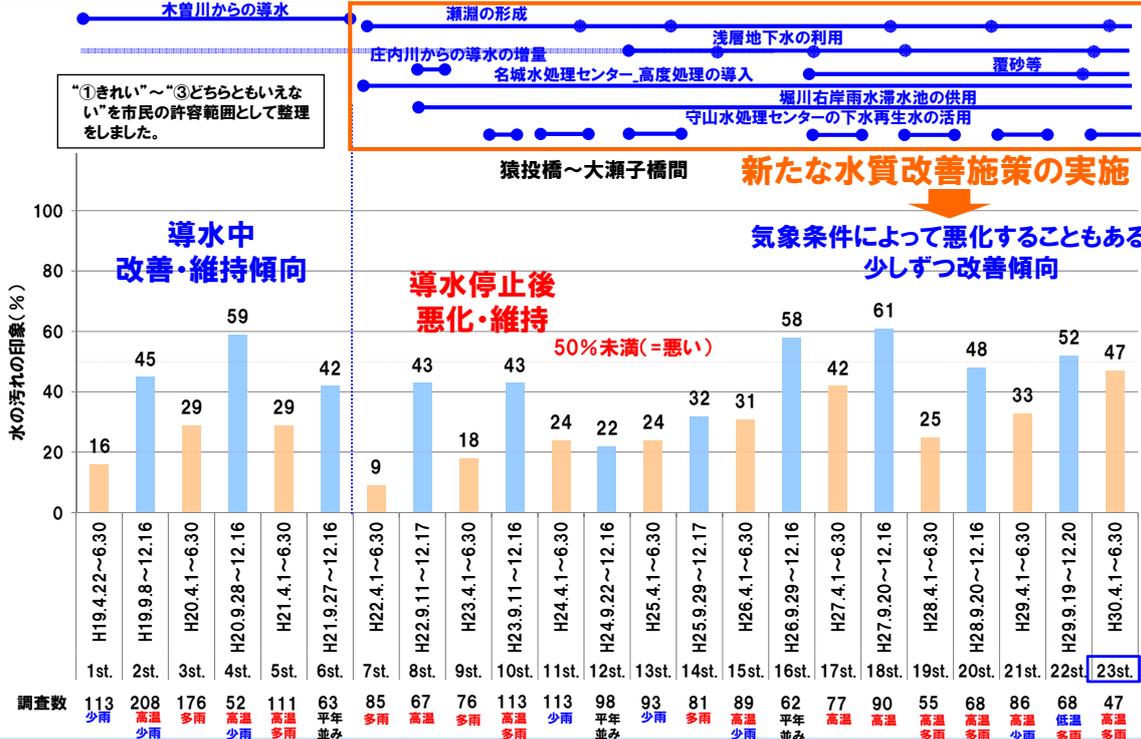
■ 堀川中・下流区間(猿投橋～大瀬子橋間)の水の汚れの印象はどのように変化しましたか？  
水の汚れの印象は、木曾川からの導水中に改善の傾向が見られました。しかし、導水停止後に悪化しました。その後は気象条件によって悪化することもありましたが、少しずつ改善の傾向が見られます。

気象条件によって悪化することもあるが 少しずつ改善傾向  
導水中 改善・維持傾向  
導水停止後 悪化・維持  
50%未満(=悪い)

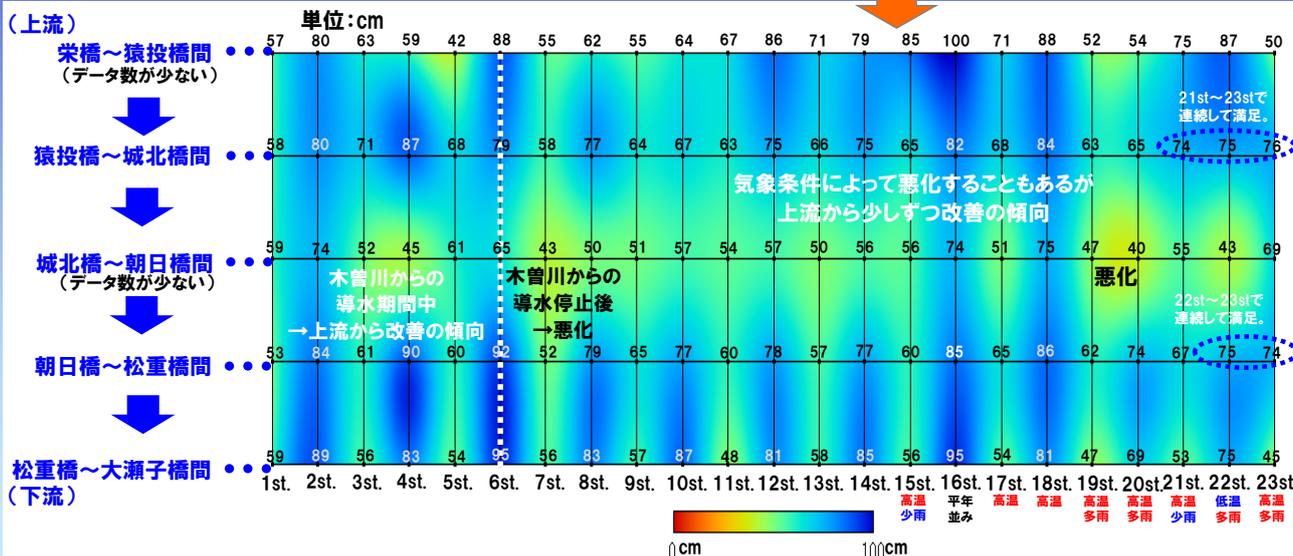
“透視度70cm以上”を市民の許容範囲として整理をしました。

透視度は、木曾川からの導水中に上流から改善の傾向が見られました。しかし、導水停止後に悪化しました。その後は気象条件によって悪化することもありましたが、上流から少しずつ改善の傾向が見られます。これは市民意識の変化と導水停止後の新たな水質改善施策の実施による効果だと考えています。なお、猿投橋～城北橋間、朝日橋～松重橋間は、連続して市民の許容範囲の70cmを満足しました。

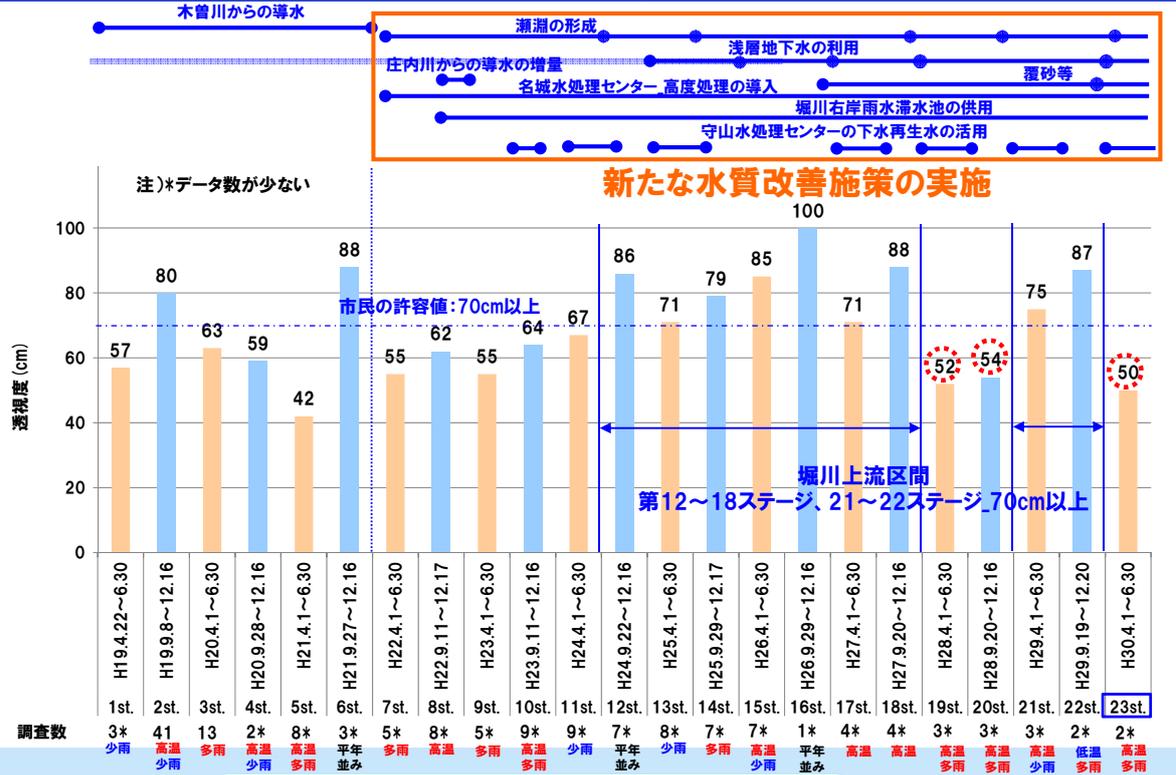
■ 堀川上流区間(栄橋～猿投橋間)の透視度はどのように変化したのか？  
第12～18ステージ、21～22ステージの透視度は市民の許容値を満足していましたが、第19、20、23ステージの透視度は、市民の許容値(70cm以上)を下回る52cm、54cm、50cmでした。(データ数が少ない)

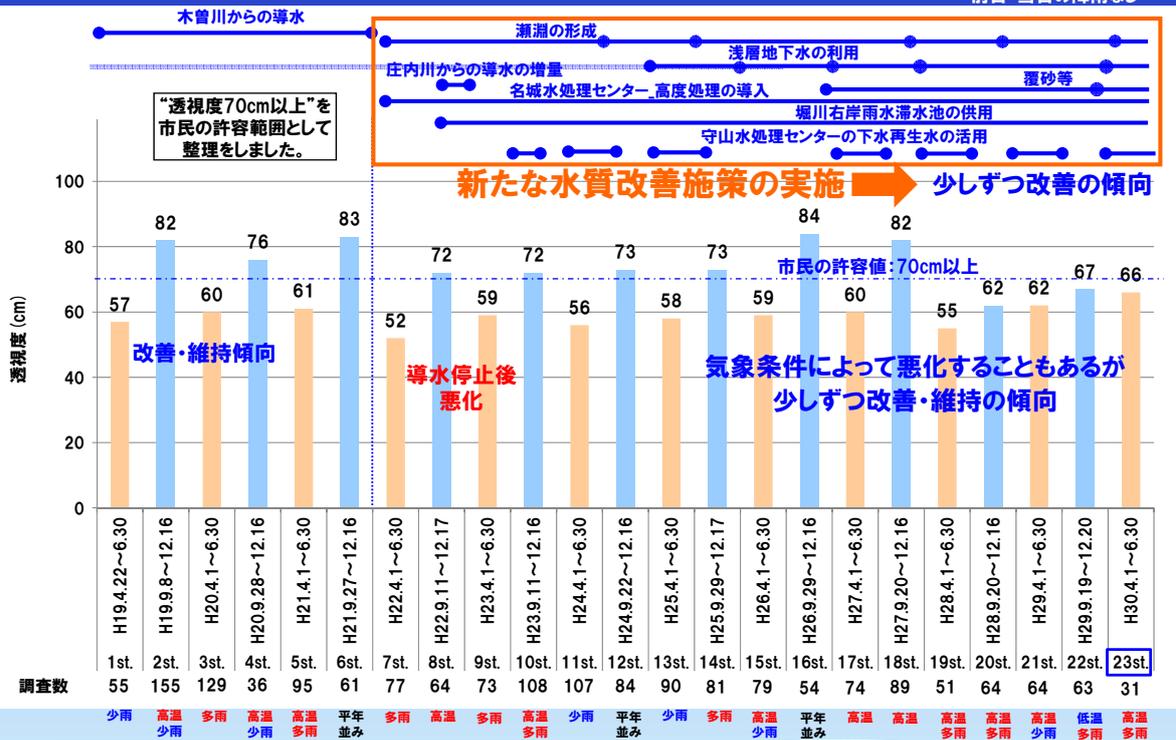
■ 堀川中・下流区間(猿投橋～大瀬子橋間)の透視度はどのように変化したのか？  
透視度は、木曾川からの導水中に改善・維持の傾向が見られました。しかし、導水停止後に悪化しました。導水停止後の春～初夏は、市民の許容値の70cmを下回る60cm以下で推移していましたが、第21、23ステージは60cm以上になり、第23ステージは66cmであり、許容値まであとわずかになりました。導水停止後の秋～初冬は、市民の許容値の70cm以上で推移し、第16・18ステージに80cm以上に改善しました。しかし、第20ステージ、22ステージは透視度が70cm以下でした。市民の許容値まであとわずかです。

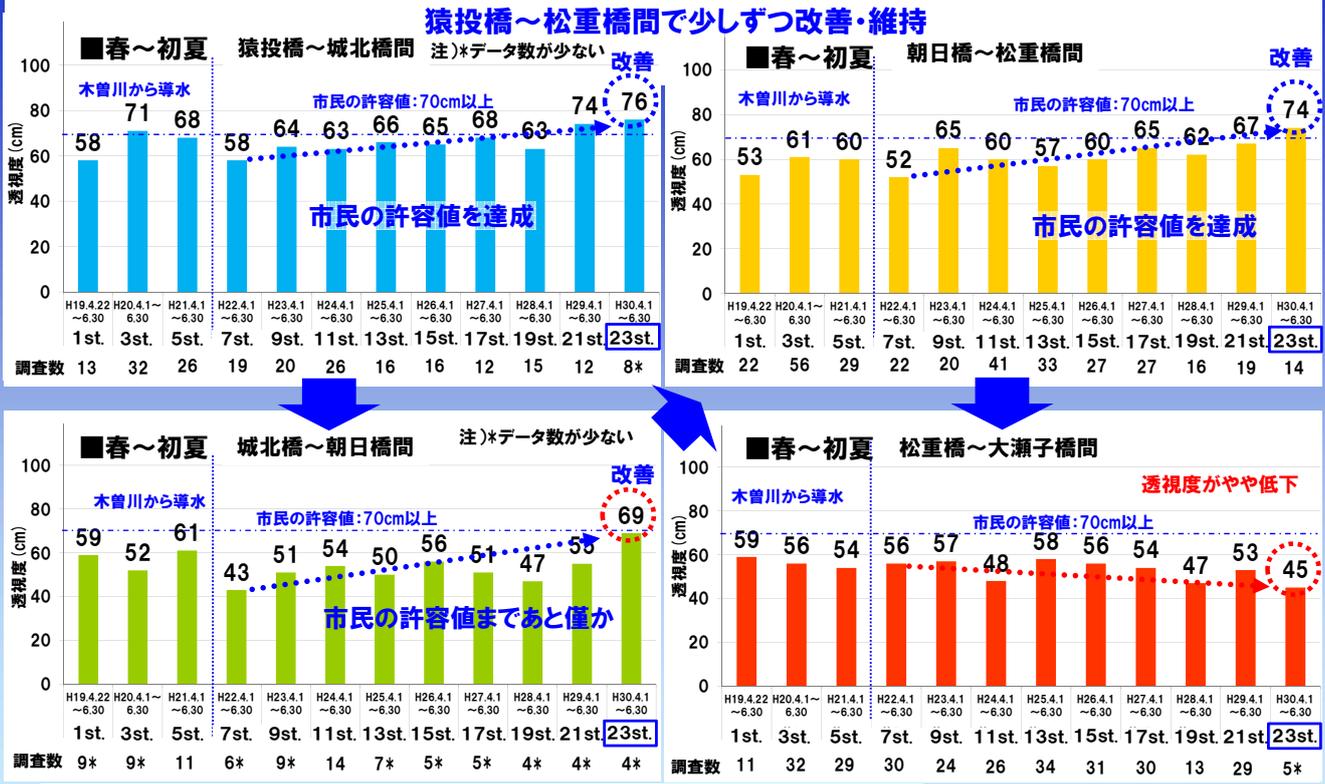
■ 区間毎(春～初夏)の透視度はどのように変化してきたのか?  
導水停止後の春～初夏の透視度は、導水停止直後の第7ステージと比較すると猿投橋～松重橋間で少しずつ改善の傾向が見られました。第23ステージでは猿投橋～松重橋間、朝日橋～松重橋間で70cm以上であり、市民の許容値(70cm以上)を満足しました。なお、松重橋～大瀬子橋間では、水の汚れの印象(参照p.37)は改善傾向であり、その評価(参照p.41)は透明感が増えていた。しかし、透視度はやや低下していた。理由の解明は今後の課題です。

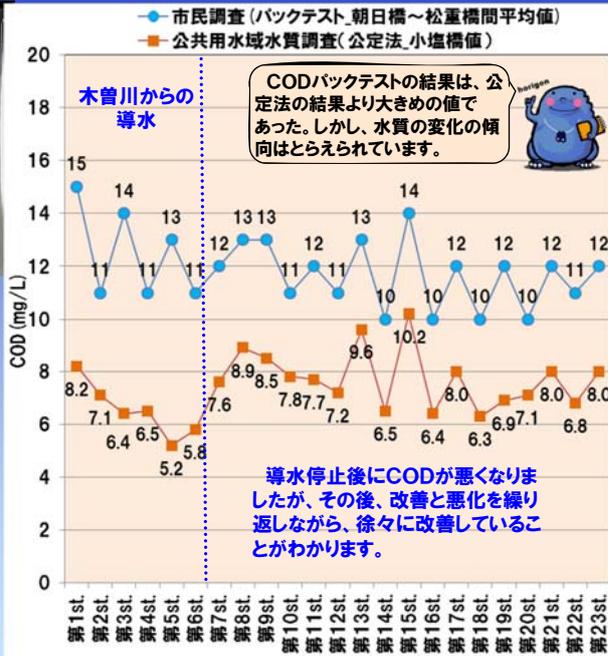
決定係数 R<sup>2</sup>: 回帰式が実際のデータに当てはまっているかを判断する指標です。0から1の値で算出されます。1に近いほど回帰式が実際のデータに当てはまっていることを表しています。

■パケットの測定結果が公共用水域水質調査結果(公定法)よりも大きい値になった理由は?  
パケットは、①比色紙(0.5,10,13,20,50,100mg/L)を用いて、色を肉眼で判断するため、詳細な測定結果が得られないこと、②水温による反応時間の管理が難しいため、誤差が広がりやすいことが理由としてあげられます。  
一方、今回の比較の結果、有機的な汚れの変化の傾向を確認するためのツールとして、CODパケットの使用が有効であることがあらためて確認されました。

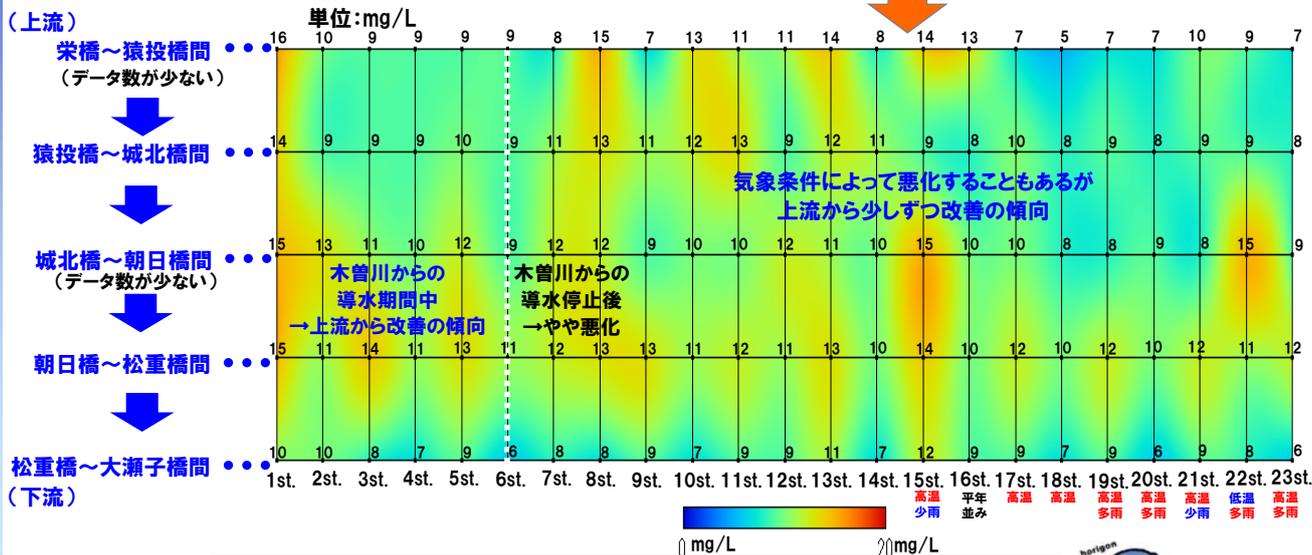
CODは、木曽川からの導水中に上流から改善の傾向が見られました。しかし、導水停止後にやや悪化しました。その後は気象条件によって悪化することもありましたが、上流から少しずつ改善の傾向が見られます。これは市民意識の変化と導水停止後の新たな水質改善施策の実施による効果だと考えています。

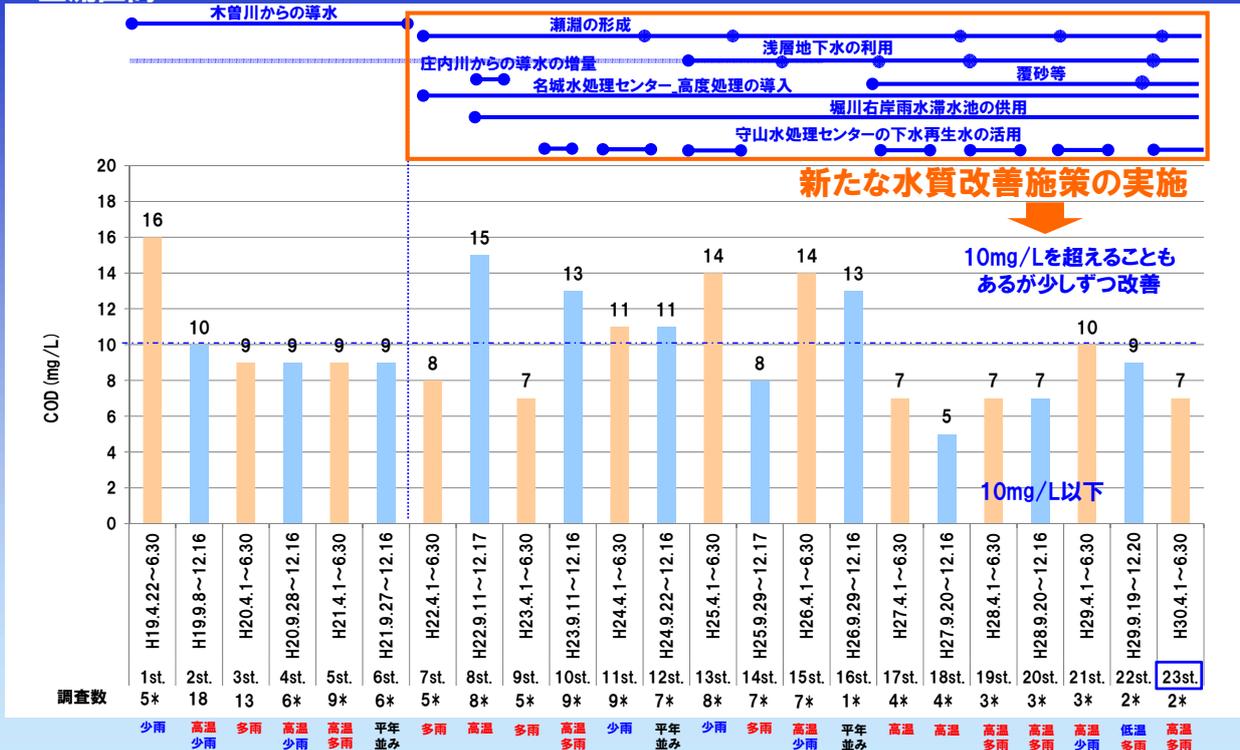
■ 堀川上流区間(栄橋～猿投橋間)のCODはどのように変化したのか？  
上流区間のCODは、導水停止後の多くのステージで10mg/Lを超えていましたが、  
第17～23ステージは10mg/L以下でした。(＊データ数が少ない)

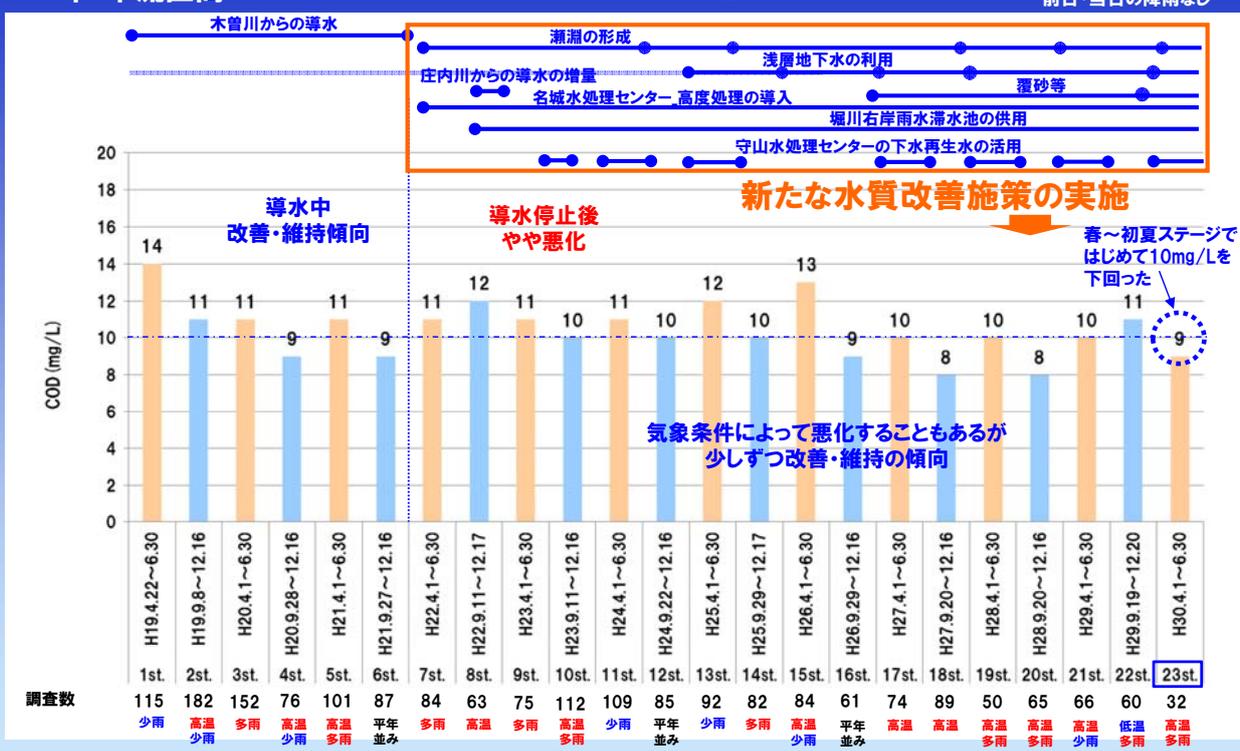
■ 堀川中・下流区間(猿投橋～大瀬子橋間)のCODはどのように変化したのか？  
導水中に改善・維持の傾向が見られました。しかし、導水停止後にやや悪化しました。その後は  
気象条件によって悪化することもありましたが、その後は少しずつ改善・維持の傾向が見られます。  
猿投橋～大瀬子橋間(平均値)で春～初夏のステージで10mg/Lを下回ったのははじめてです。

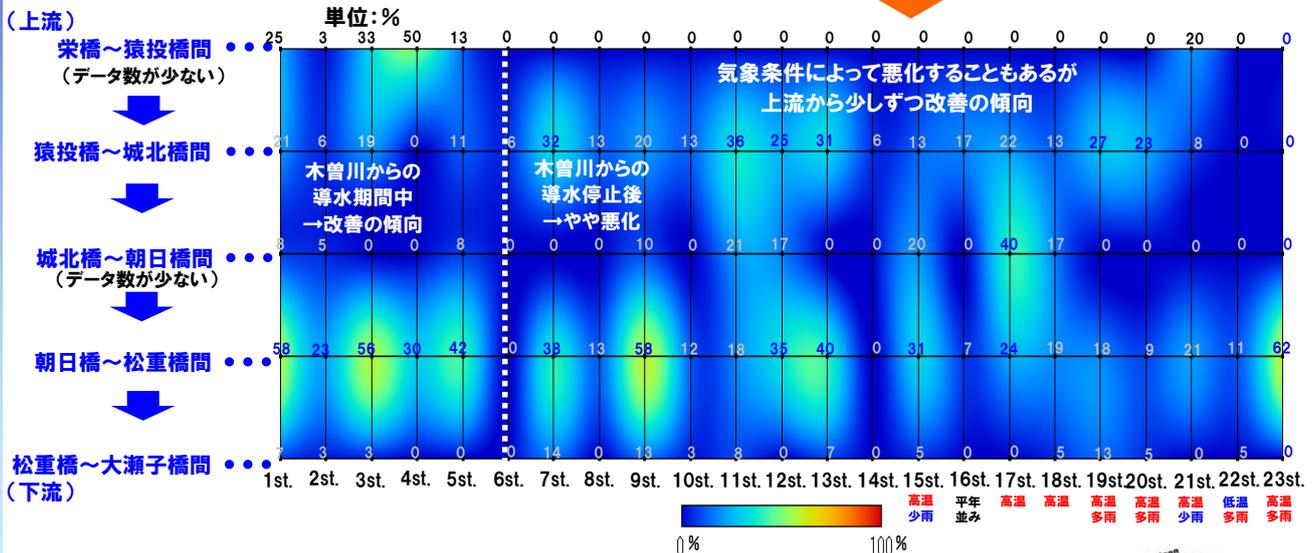
川底からのあわは、木曾川からの導水中に改善の傾向が見られました。しかし、導水停止後にやや悪化しました。その後は気象条件によって悪化することもありましたが、増減を繰り返しながら少しずつ改善の傾向が見られます。これは市民意識の変化と導水停止後の新たな水質改善施策の実施による効果だと考えています。川底の環境も少しずつ改善していると考えています。

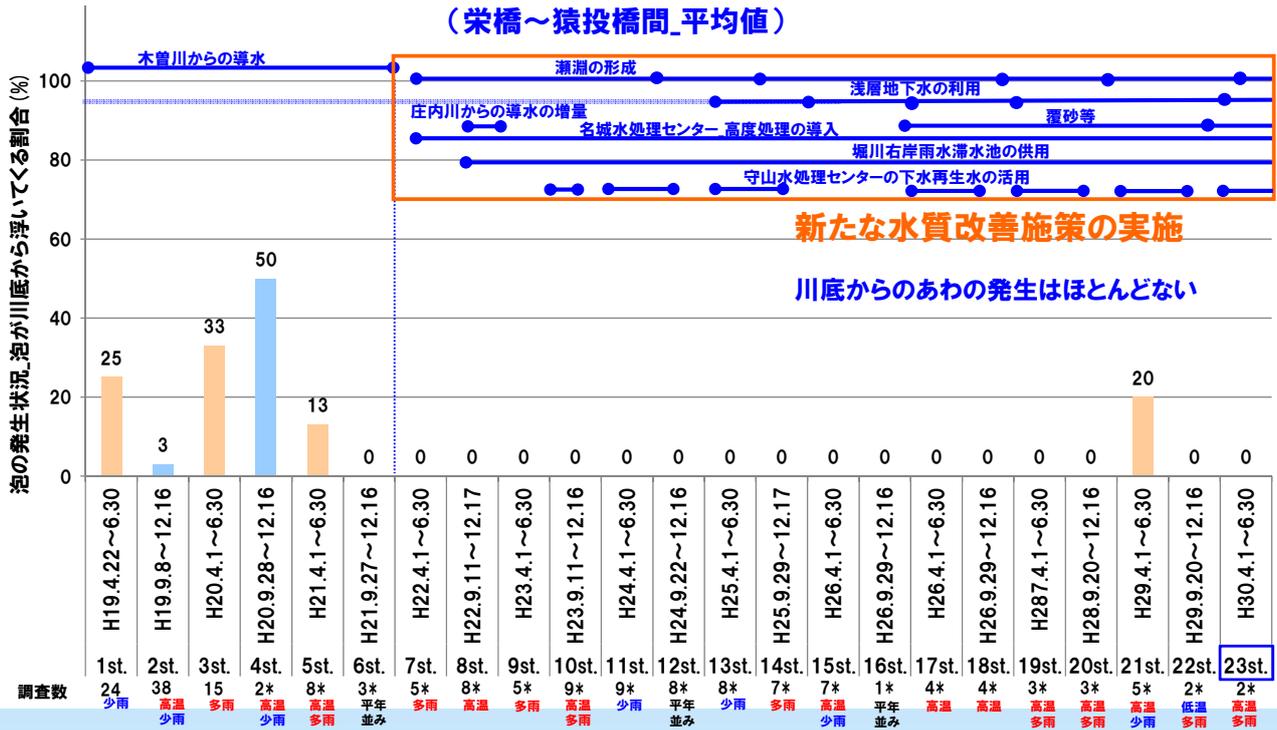
■ 堀川上流区間(栄橋～猿投橋間)の川底からのあわはどのように変化しましたか？データ数は少ないですが、第6ステージ以降は、第21ステージを除くと、川底からのあわは報告されていません。

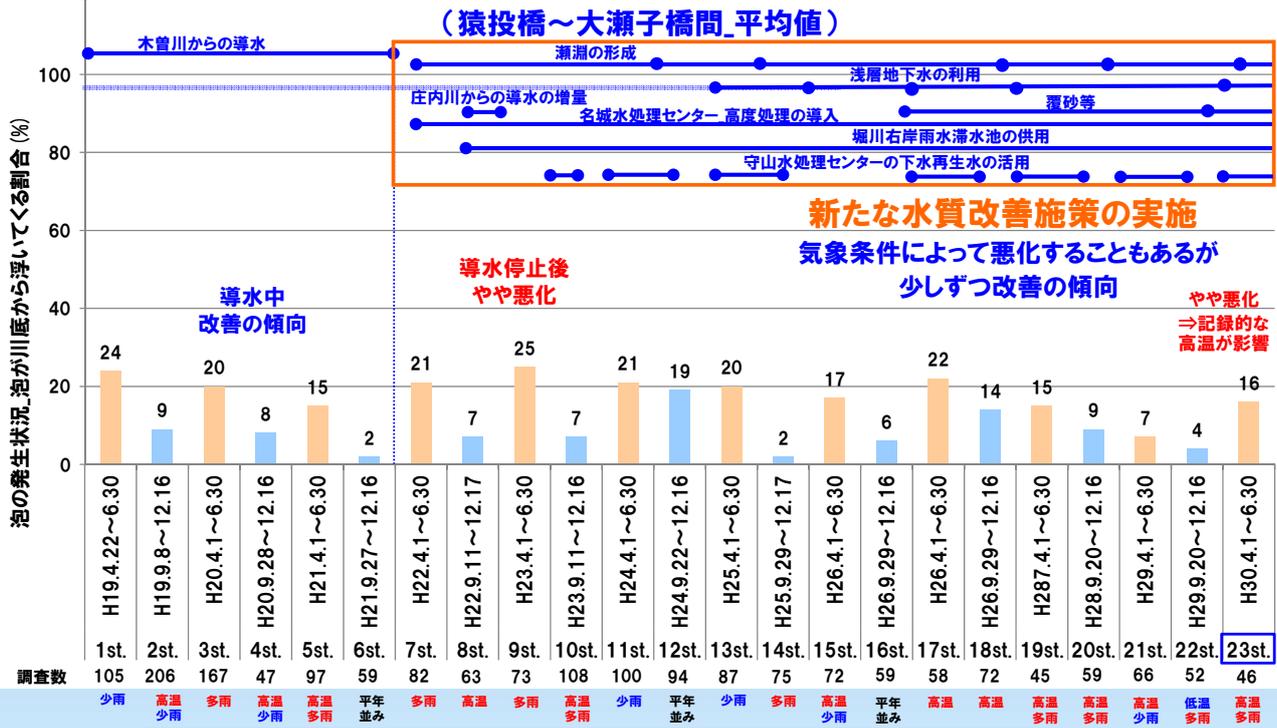
■ 堀川中・下流区間(猿投橋～大瀬子橋間)の川底からのあわはどのように変化しましたか？川底からのあわの発生は、木曾川からの導水中に改善の傾向が見られました。しかし、導水停止後にやや悪化しました。その後は気象条件によって悪化することもありましたが、少しずつ改善の傾向が見られます。川底の環境も少しずつ改善していると考えています。第23ステージでやや悪化したのは、川底に堆積しているヘドロの存在と、記録的な高温が影響していると考えています。

この“川底からのあわ”の増加は、主に朝日橋~松重橋間の川底に堆積しているヘドロの存在と、**記録的な気温の上昇に伴い水温が高くなったこと**が、この区間の特徴的な現象として顕在化し、市民が目にする機会が増えたためと考えています。

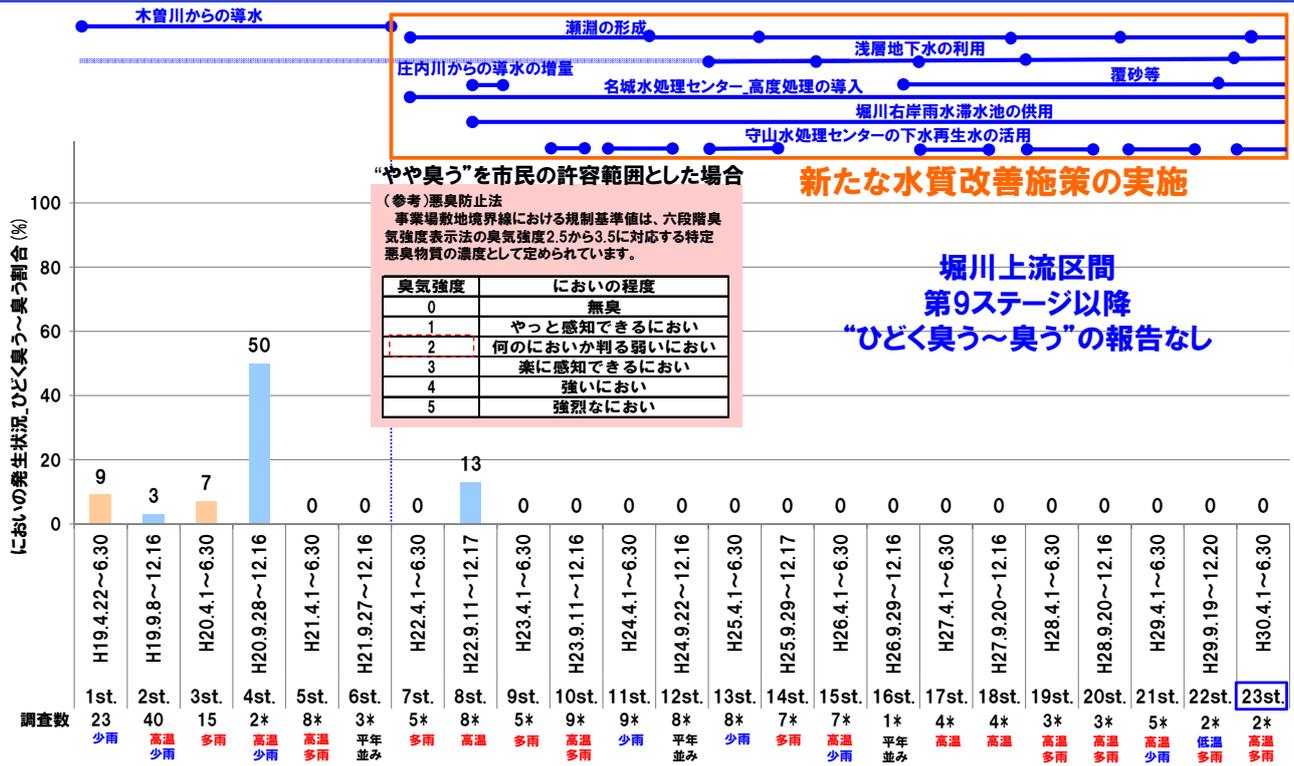
# 上流区間 における発生状況(“ひどく臭う～臭う”の割合) (栄橋～猿投橋間\_平均値)

“やや臭う”を市民の許容範囲とした場合  
(参考)悪臭防止法  
事業場敷地境界線における規制基準値は、六段階臭気強度表示法の臭気強度2.5から3.5に対応する特定悪臭物質の濃度として定められています。

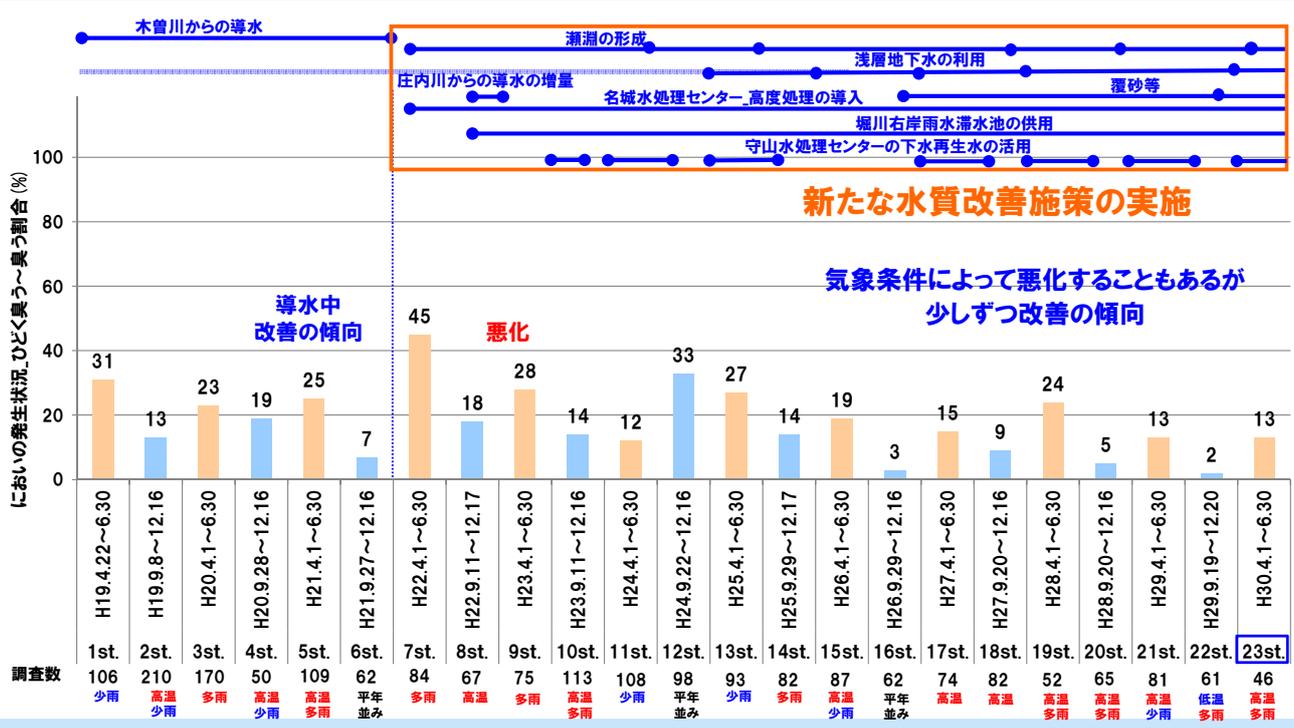
■ 堀川中・下流区間(猿投橋～大瀬子橋間)においてはどのように変化したのか？  
においては木曾川からの導水中に改善の傾向が見られました。しかし、導水停止後に悪化しました。その後は気象条件によって悪化することもありましたが、増減を繰り返しながら改善の傾向が見られます。

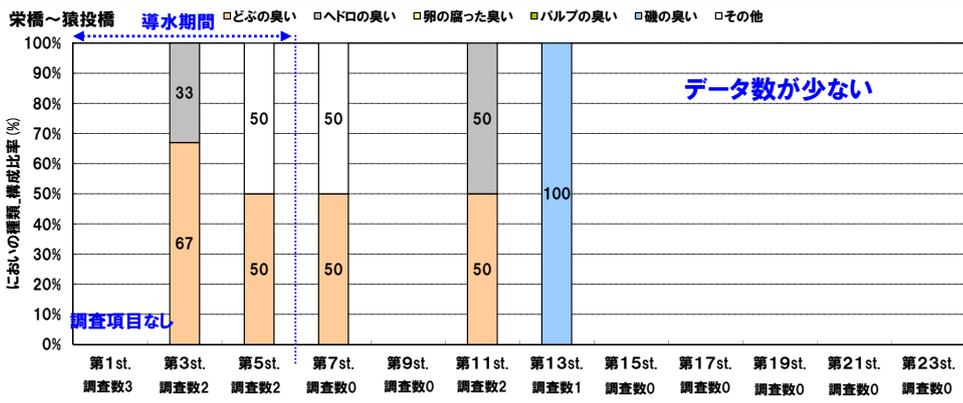
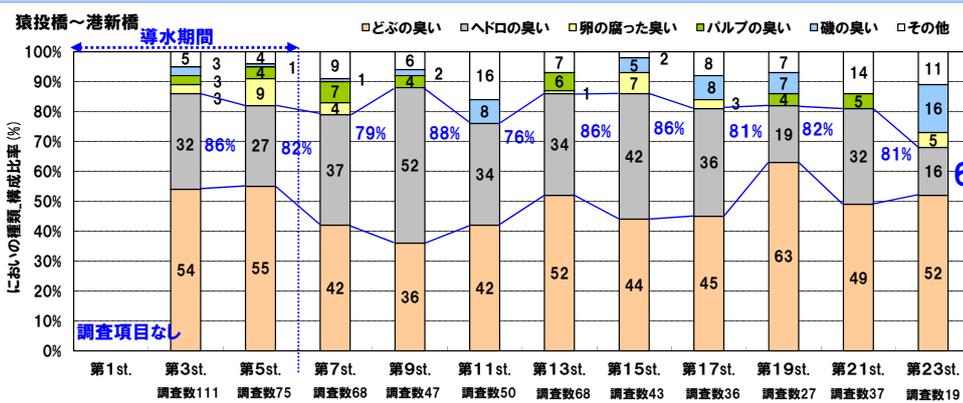
■春～初夏の猿投橋～港新橋間の導水停止後の臭いの種類はどのように変化したのか？(母数に無臭は含まない)  
第21ステージまでは、約8割が“どぶの臭い”と“ヘドロの臭い”でしたが、第23ステージは“どぶの臭い”と“ヘドロの臭い”が約7割になりました。“ヘドロの臭い”が減少し、“磯の臭い”が増加しました。“ヘドロの臭い”の減少については、覆砂の効果、川底の状態の変化などが関係していると考えられますが、その要因の解明は、今後の課題です。

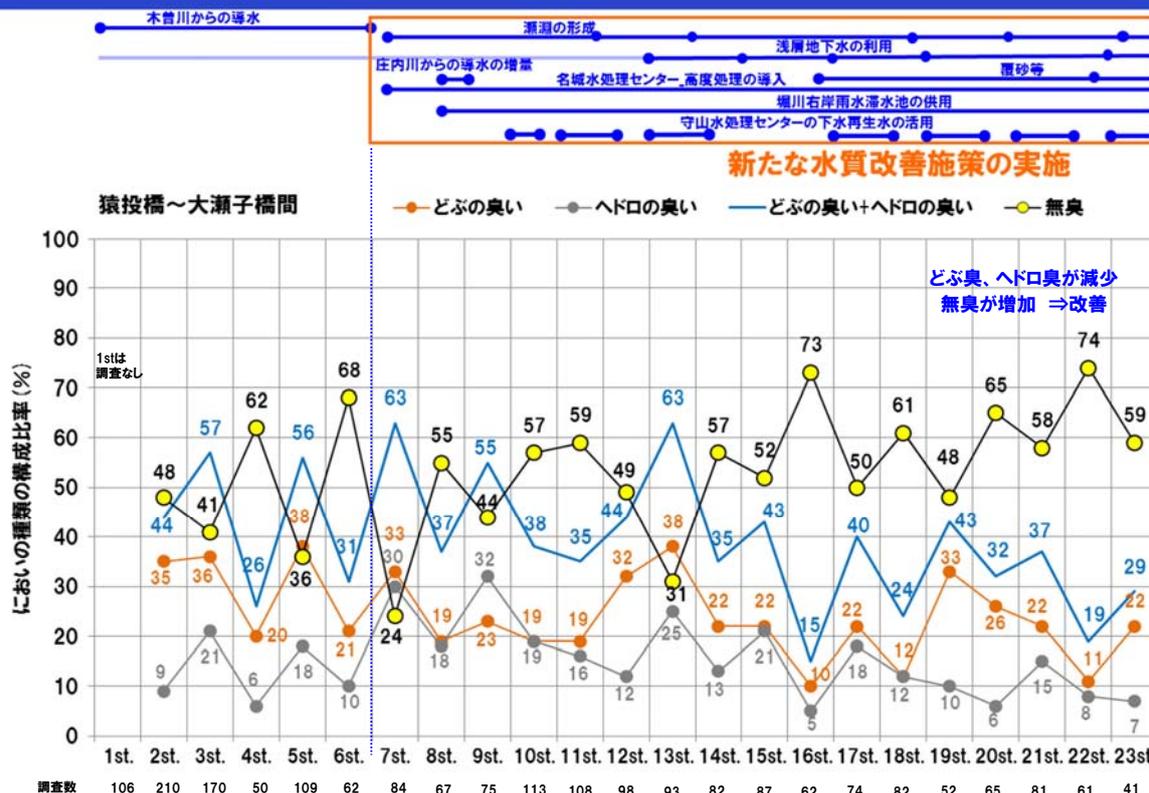
# どぶ臭・ヘドロ臭・無臭の構成比率の変化

■どぶ臭・ヘドロ臭・無臭の構成比率の変化がどのように変化したのか？  
木曾川からの導水停止後に猿投橋～大瀬子橋間でどぶ臭・ヘドロ臭の構成比率が減少し、無臭の構成比率が増加（改善）しました。

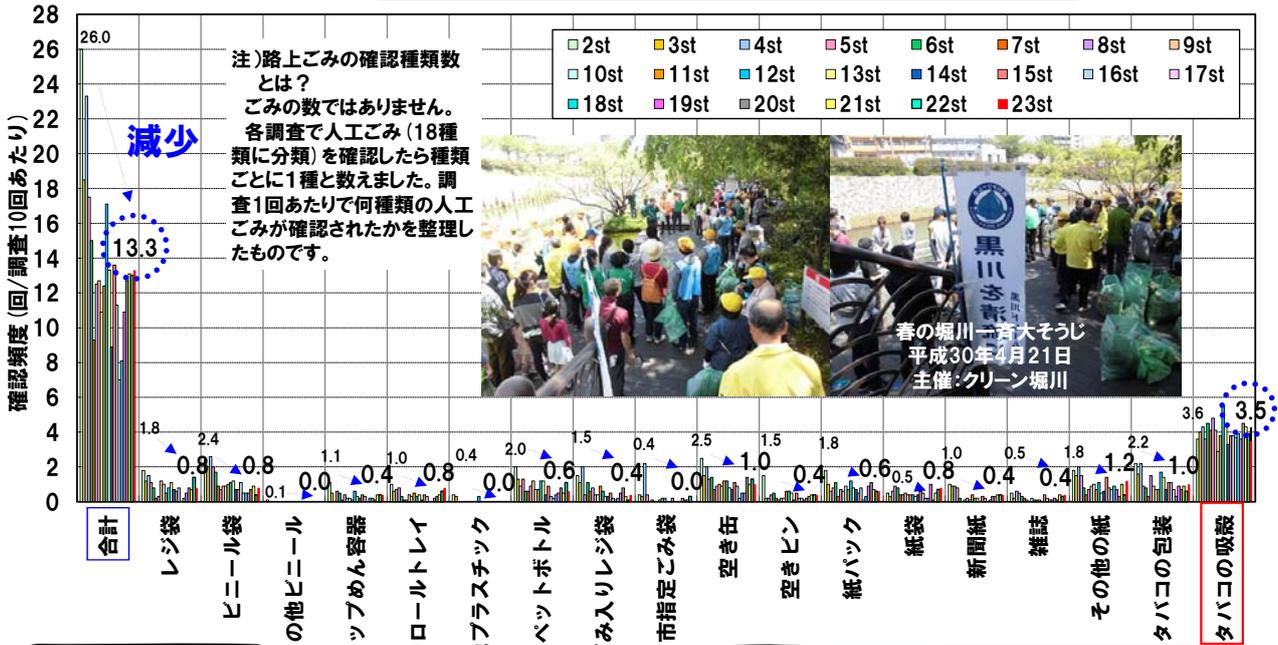
“タバコの吸殻”の3.5とは  
10回調査に行くときタバコの吸殻が3.5回(100回調査に行くとき35回)落ちていたのを確認したということを示しています。

■路上ごみ(人工ごみ)を目にする頻度は?  
第23ステージの路上ごみ(人工ごみ)は、調査項目に追加した第2ステージの時と比較すると約5割(13.3/26.0×100=51%)まで減少しました。これは堀川を愛する市民の輪が広がり、清掃活動をする団体や会社が増加し、市民の意識に変化があらわれていることを実感できる結果だと考えています。路上ごみ(人工ごみ)のうち、目にする頻度が高いのはタバコの吸殻です。

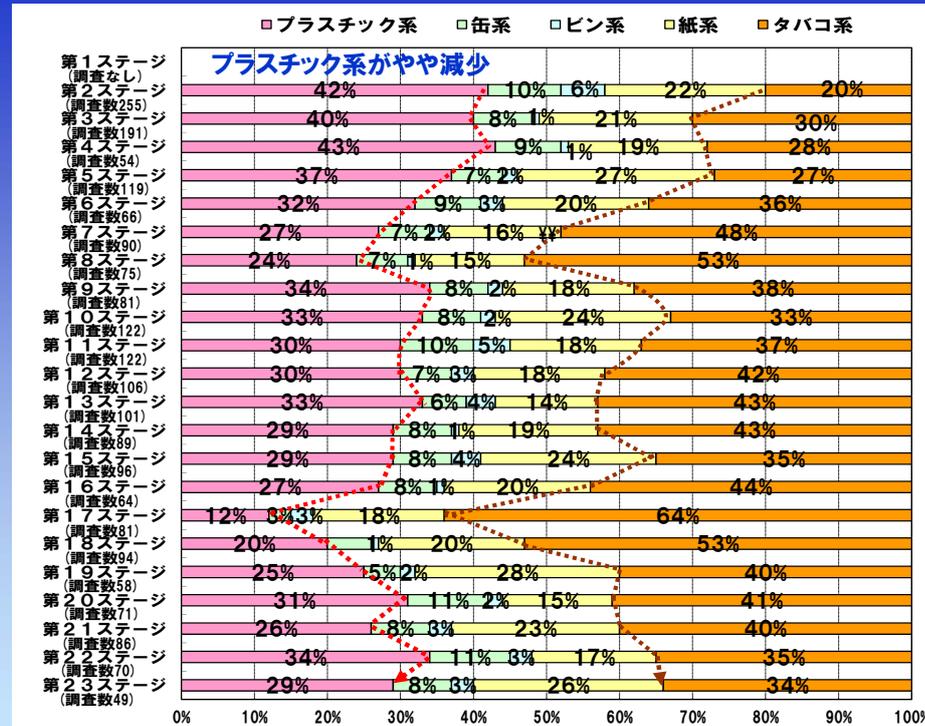
注)構成比率(%) = 種別の確認回数 / 全種の総確認回数 × 100  
木の葉、枝、草は含めていない  
\*確認回数は、ごみの数ではありません。その調査で人工ごみを1つでも目にしたら1回と数えました。

■路上ごみ(人工ごみ)で多かったものは何?  
→路上ごみで多かったのはプラスチック系とタバコ系です。  
プラスチック系のごみは、やや減少しました。

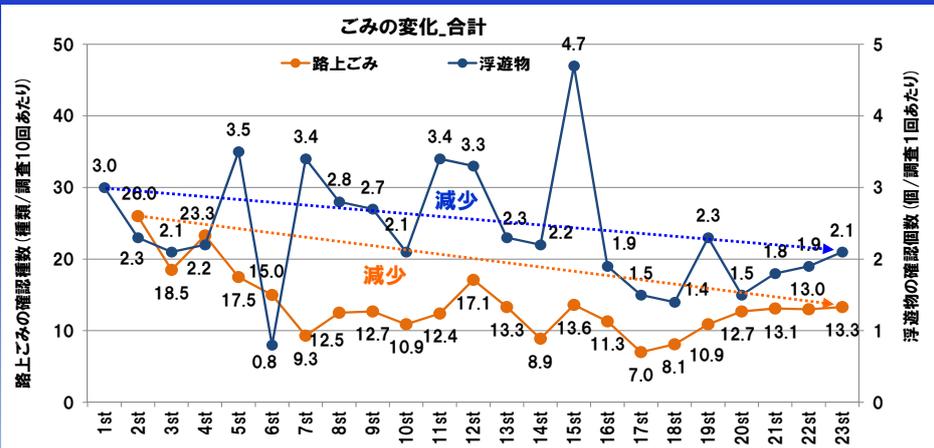
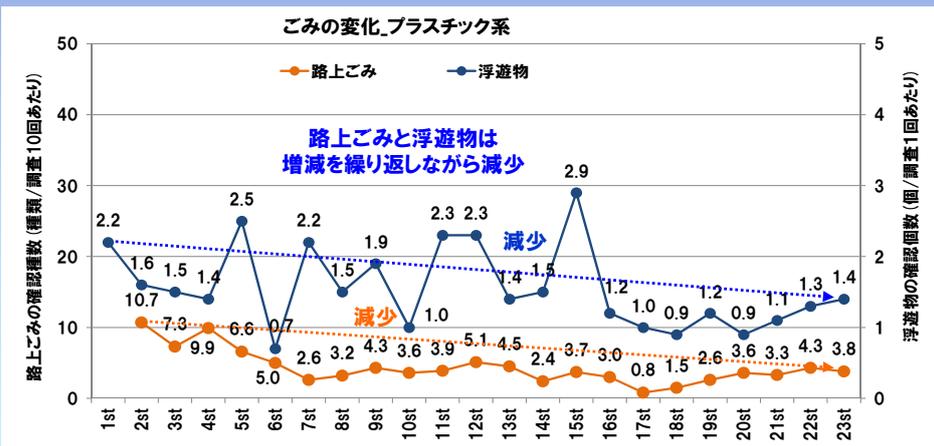
# 路上ごみと浮遊物の変化

■路上ごみが減ると堀川の浮遊物は減るのか？  
路上のごみが風に飛ばされて堀川に落ちる様子を見たという報告がありました。ポイ捨てされたタバコの吸い殻なども、最後は堀川に流れ着きます。  
路上ごみと浮遊物は、増減を繰り返しながら減少しているようにも見えますが、最近の21～23ステージは、やや増加に転じているようにも見えます。  
市民としてできることを見つめ直す必要があります。

路上ごみと浮遊物は、増減を繰り返しながら減少傾向でしたが、最近の21～23ステージは、やや増加に転じているようにも見えます。

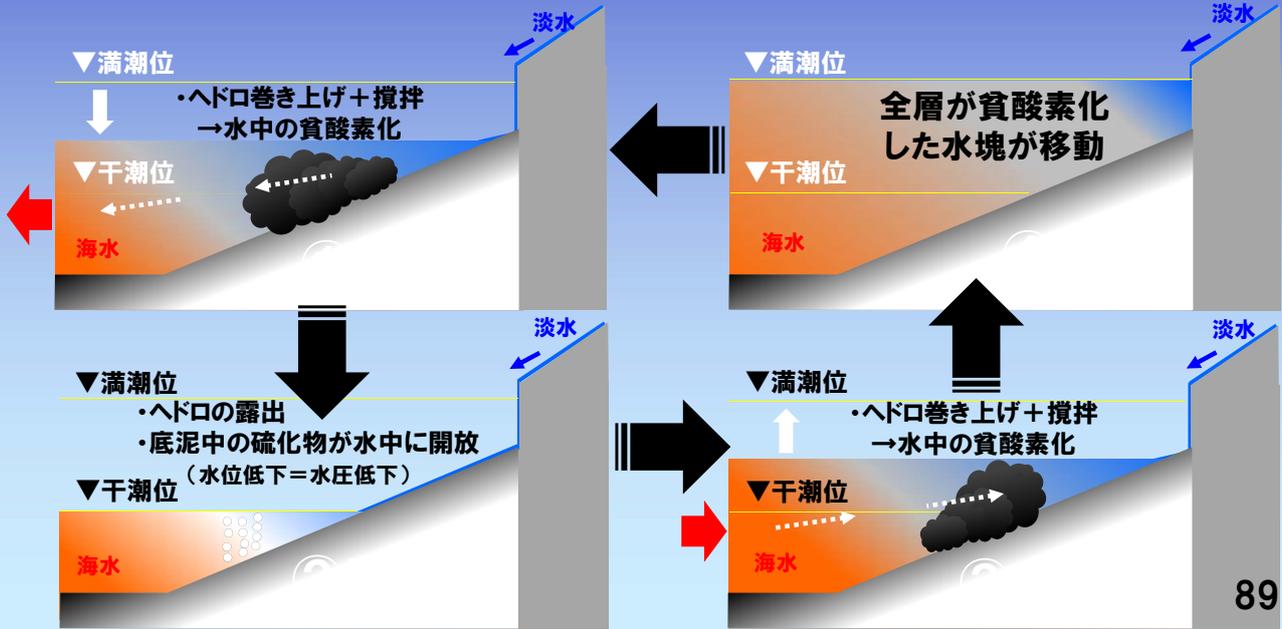
- ①下げ潮: 流速が早くなる…ヘドロ巻き上げ+攪拌
- ②干潮: 水位低下…ヘドロの露出  
水圧低下…硫化物が水中に開放
- ③上げ潮: 流速が早くなる…ヘドロ巻き上げ+攪拌
- ④満潮: 貧酸素化した水塊が大量に遡上

昨年(平成29年)は4月下旬と7月下旬にコノシロとボラの大量死が発生しました。大潮(4月下旬)と大潮のように潮位差が2mを超えるような中潮(7月下旬)と、降雨が重なったタイミングで死魚が発生しました。死魚発生の原因は、水中の酸素欠乏だと考えられます。これまでに調査隊が確認・報告した大潮と降雨が重なった時に発生する死魚のメカニズムに合致した事象でした。

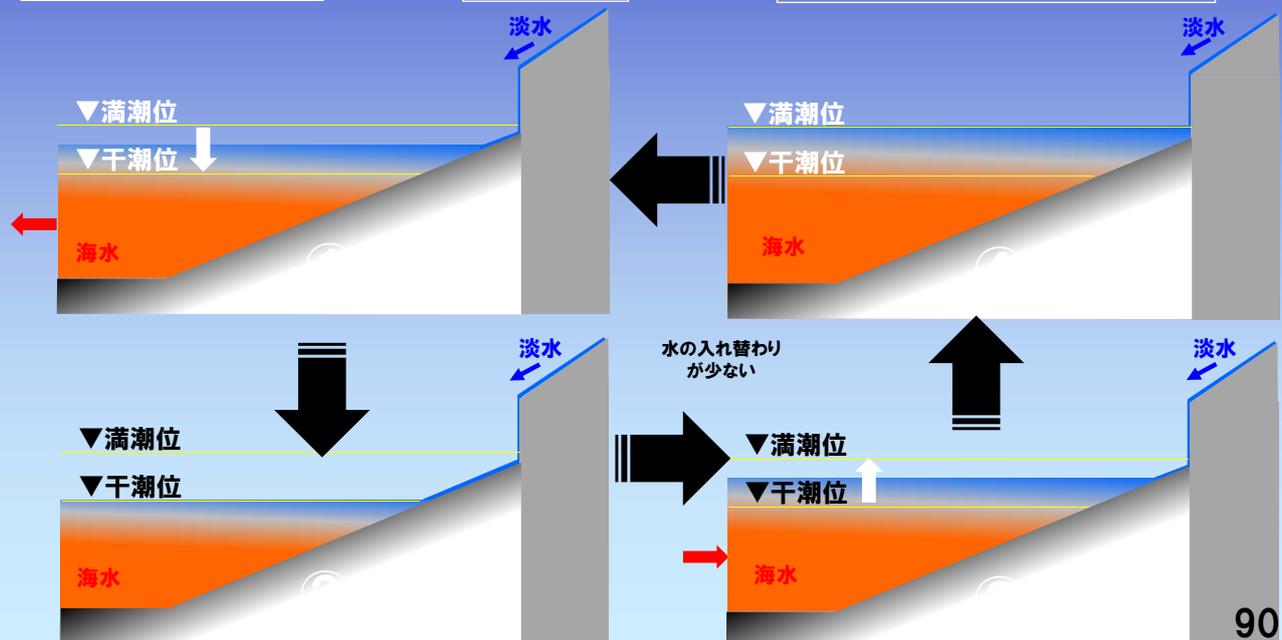
# (仮説2)春～夏の小潮・長潮・若潮(潮位の変化が小さい時)に死魚が発生

干・満の約6時間で水位の変化が0.5m程度のこともある (参考資料) 第19回調査隊会議資料 p.85  
 →水が停滞しやすい

特に潮位の変化が少なく、水の入れ替わりが少ない期間が重なると、酸素の供給が減り、水中の酸素が極めて少ない状況になる。

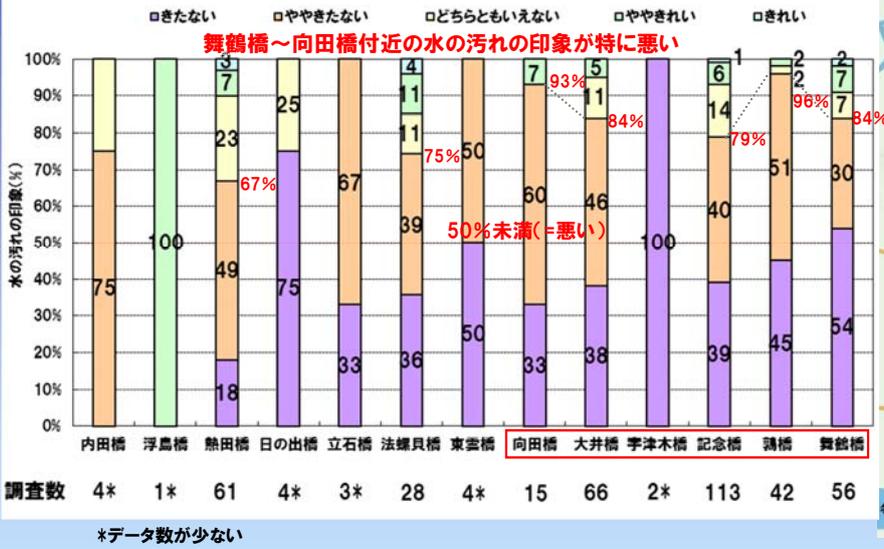
■ 水の汚れの印象は？  
 新堀川の上流の舞鶴橋～向田橋付近は、“きたくない”～“ややきたくない”の割合が90%を超える地点があり、特に悪いようです。  
 下流の熱田橋は、“きたくない”～“ややきたくない”が67%でした。

新堀川は、調査報告数が第23ステージ終了時点で400件になりました。水の汚れの印象を整理した結果、新堀川の上流の舞鶴橋～向田橋付近は、“きたない”～“ややきたない”の割合が90%を超える地点があり、特に悪いことが分かりました。

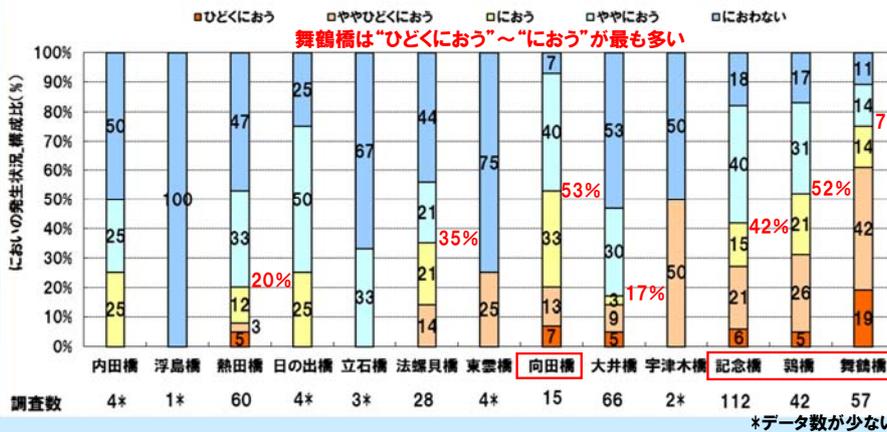
舞鶴橋は“ひどくにおう”～“におう”が最も多い

■ においの発生の状況は？  
新堀川の最上流の舞鶴橋は、“ひどくにおう”～“におう”の割合が75%と最も多い。新堀川は上流のにおいが強いようです。  
舞鶴橋～記念橋、向田橋は、“ひどくにおう”～“ややにおう”の割合がほぼ8割を超え、日常的ににおいがある環境であるということがわかりました。  
一方、新堀川の下流部は、熱田橋が“ひどくにおう”～“におう”の割合が20%でした。

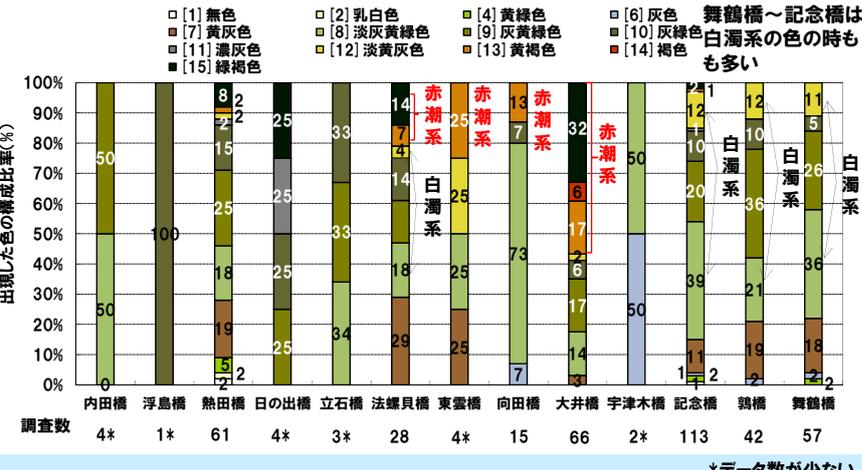
舞鶴橋～記念橋は白濁系の色の時もも多い

■ 色の状況は？  
上流の舞鶴橋～記念橋では、淡灰黄緑色、淡黄灰色などの白濁系の色が多く見られます。青潮の様な状態(粒子状の硫黄に由来)になることがあるのではないかと考えられます。  
また、大井橋～法螺貝橋では、赤潮系の色が見られます。これは植物プランクトンに由来するものと考えられます。

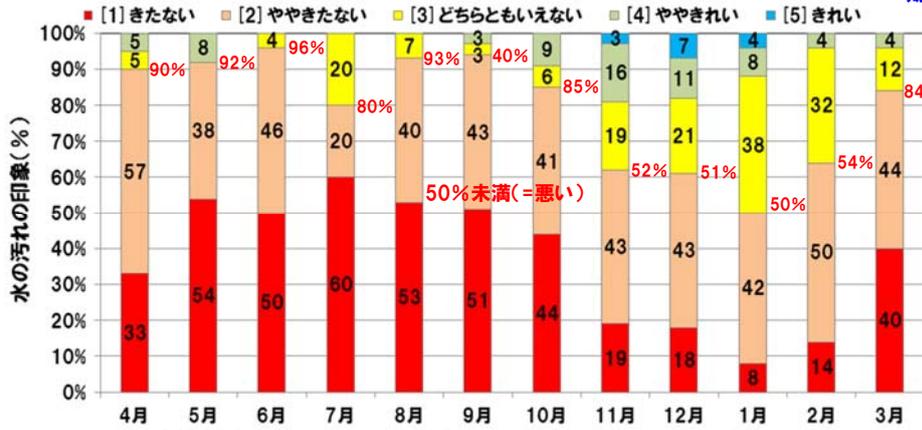
■ 水の汚れの印象は？  
水の汚れの印象は、通年、“きたない”～“ややきたない”の割合が50%を超えています。特に4月～10月、3月は、80%を超えています。

新堀川が年間(月別)にどのような変化をしているのかを試算した結果、水の汚れの印象は、通年、“きたない”～“ややきたない”の割合が50%を超えています。特に4月～10月、3月は、80%を超えています。

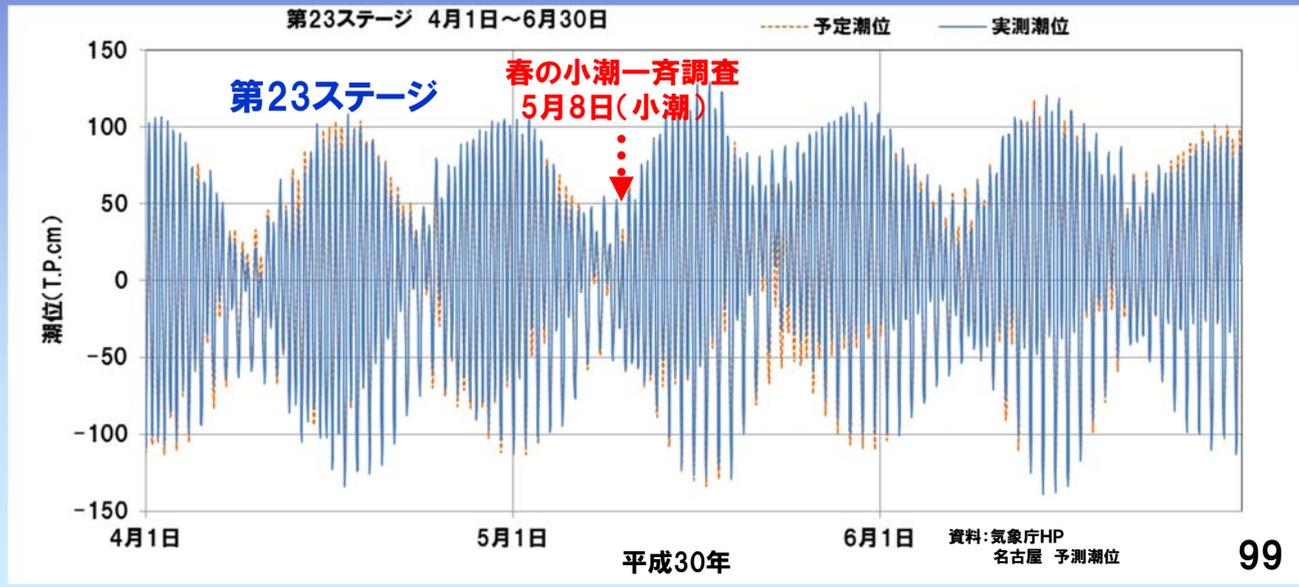
潮位の変化 (名古屋港:平成29年4月~6月)

今回の小潮一斉調査は、名古屋港の潮位の変化が小さい5月8日(火)に実施しました。名古屋港の干満の潮位差は、約0.9mでした。昨年実施した大潮一斉調査時の潮位差が約2.5mであり、今回の小潮時の潮位の変化は大潮時の半分以下でした。
