# 堀川1000人調査隊2010 第23回調査隊会議

堀川1000人調査隊2010事務局

平成30年(2018年)9月29日

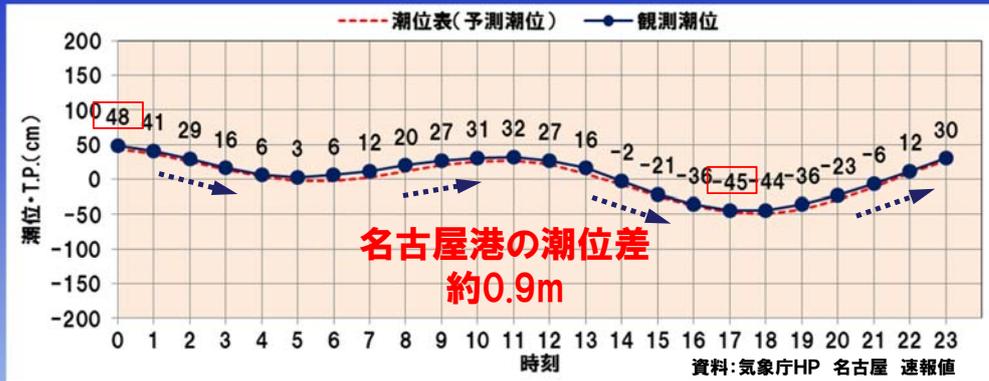
# 平成30年(2018年)5月8日(小潮)

今回の一斉調査は、名古屋港の潮位の変化が小さい5月8日(火)に実施しました。潮位差は約0.9mでした。  
昨年実施した春の大潮一斉調査の時の潮位差が約2.5mでしたので、小潮時の堀川の水の移動量は、大潮時の4割以下であることがわかります。

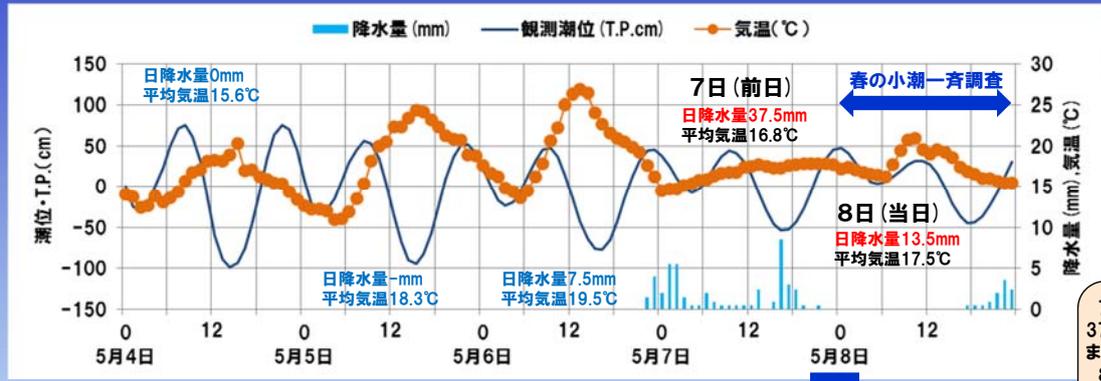
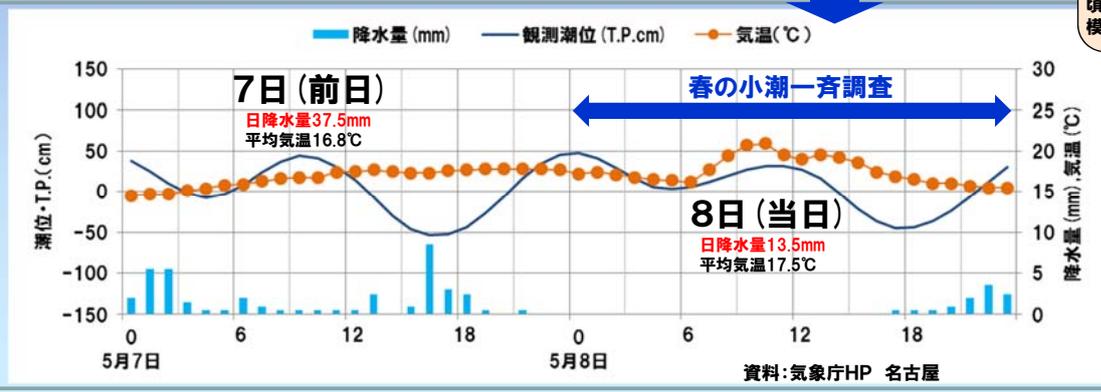
### 潮位と気象(降水量・気温)の変化

今年は3月末に桜が満開になるなど、3月以降、気温が高めに推移しました。3月と4月の降水量は、昨年よりも多くなりました。さらに春の小潮一斉調査の前日(7日)に37.5mmの雨が降りました。また、調査当日の8日も17時頃から本格的な雨模様になりました。この結果、雨の影響を少なからず受けた状態で調査が行われました。

7日(前日)に37.5mmの雨が降りました。8日(当日)も17時頃から本格的な雨模様になりました。
