堀川1000人調査隊2010 第25回調査隊会議

1. 堀川1000人調査隊2010の概要

6. 第25ステージ調査報告

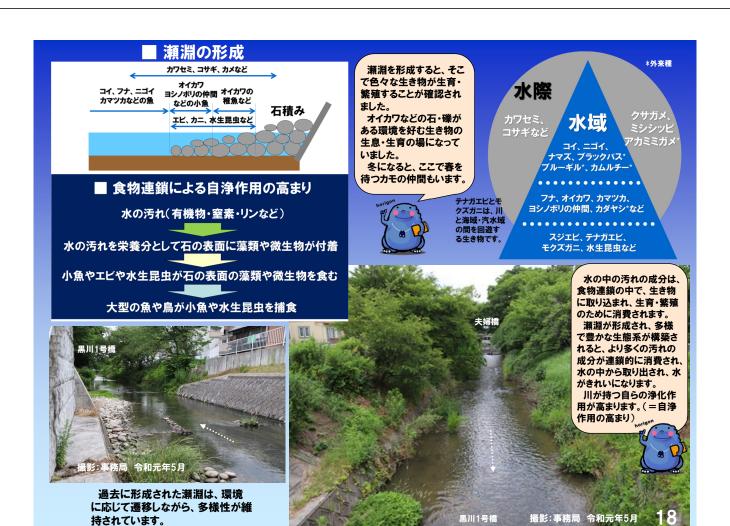
上流で瀬淵が形成さ れ、新堀川の上流区 間で悪臭対策のヘドロ の浚渫が行われました。 また、今年度は堀川 に新たな水源を確保 するため、黒川1号橋 上流に浅層地下水を 利用するための9本目 の井戸が掘られます。

新堀川の悪臭対策

(ヘドロ除去・覆砂)

そして、<u>市民調査でヘドロの堆積と露出、あわと白濁が確認</u>された<u>新堀川合流点付近で悪臭対策として河道の浚渫と覆砂が実施</u>され、同様に<u>平成30年9月から上流区間でも悪臭対策として河道の浚渫が実施</u>され、浚渫後の新堀川の変化が注目されています。

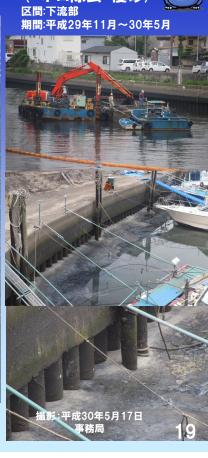
撮影:平成31年1月 事務局

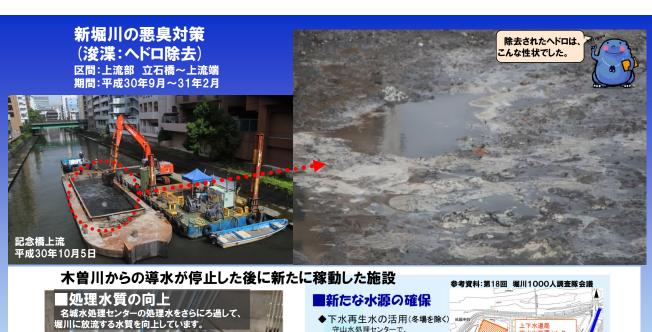
守山水処理センターで、 膜ろ過された下水再生水を活用し、 日最大4,000m³堀川へ通水する。 通水開始 平成23年8月

展川への放流箇所

平成23年度からは守山水処理センターの下水再生水(高度処理水:膜ろ過)を活用した堀川への通水(日最大4,000m³、期間:4月~10月)が開始されました。 現在は堀川左岸雨水滞水池が建設中であり、供用後の水質改善に期待が膨らみます。

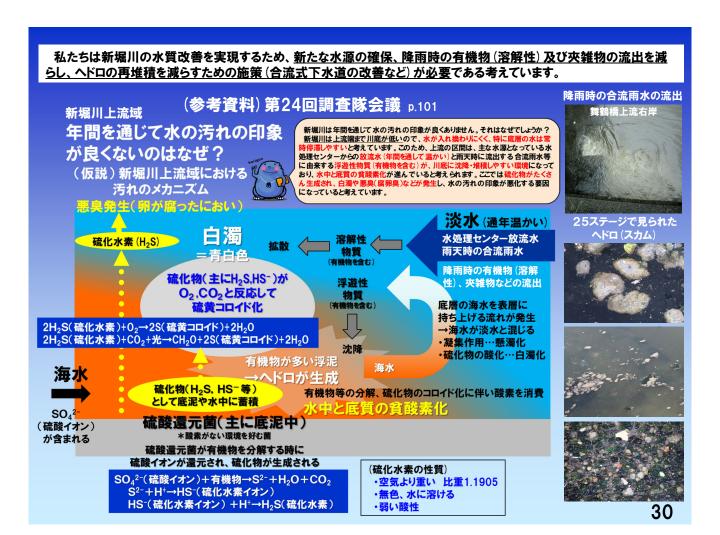
ヘドロ (スカム) の確認頻度*

(6) ヘドロ浚渫後の新堀川の様子(参照:6.13、6.14_p.99~116) 新堀川の舞鶴橋~向田橋間を対象区間として、ヘドロ浚渫前の23ステージ(2018年4月~6月:調査数65)とヘドロ浚渫後の25ステージ(2019年4月~6月:調査数63)の調査結果をもとに、新堀川の上流区間で実施されたヘドロ浚渫前・後の比較を行いました。その結果、特に25ステージ(ヘドロ浚渫後)にヘドロ(スカム)の確認頻度が23ステージよりも増加していることが分かりました。その理由は、さらに継続的な観察が必要ですが、調査隊による現地調査(報告・写真)によって、少しずつ紐解かれています。(参照:p.99)水源が限られ、水の入れ替わりが少ない新堀川の上流区間(感潮区間)では、降雨時に合流雨水とともに有機物と夾雑物*が流出し、これらをもとに生成されるヘドロ(スカム)が、直接的・間接的に水の

*市民調査の報告でヘドロ(スカム)が記録として確認できた調査数を整理 ①調査数(回) ②ヘドロ(スカム)確認調査数(回)

水源が限られ、水の入れ替わりが少ない新堀川の上流区間(感潮区間)で は、降雨時に合流雨水とともに有機物(溶解性)と夾雑物**などが流出し、 これらをもとに生成されるヘドロ(スカム) が直接的・間接的に水の汚れの印 <mark>象に著しい影響を及ぼしている</mark>ことが、市民の調査で改めて確認されました。 25ステージはヘドロ浚渫直後の調査であり、さらに継続的な観察が必要です。

- ■ヘドロ(スカム)の確認頻度の変化
- ・ヘドロ浚渫後 (25ステージ) のヘドロ (スカム) の確認頻度 は、ヘドロ浚渫前(23ステージ)よりも多い63%(14%増) でした。
- ・4月のヘドロ(スカム)の確認頻度は、23ステージ(ヘドロ 浚渫前) は21%でしたが、25ステージ(ヘドロ浚渫後) はそ の3倍以上の75%でした
- ・6月のヘドロ(スカム)の確認頻度は、23ステージ(ヘドロ 浚渫前) は48%でしたが、25ステージ(ヘドロ浚渫後) は 67%であり、約2割多くなりました。6月の浮遊物には、藻 類 (マット状に増殖) が乾燥して剥がれたようなものが多く 見られました。

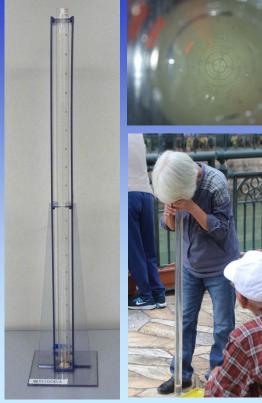
鯱城・堀川と生活を考える会調査隊

水の汚れの印象と透視度の平均値の関係 第2~18ステージ 降雨なし 期間外データ含む 透明感に着目して水の汚れの印象を評価したときの透視度 全区間(上流含む)

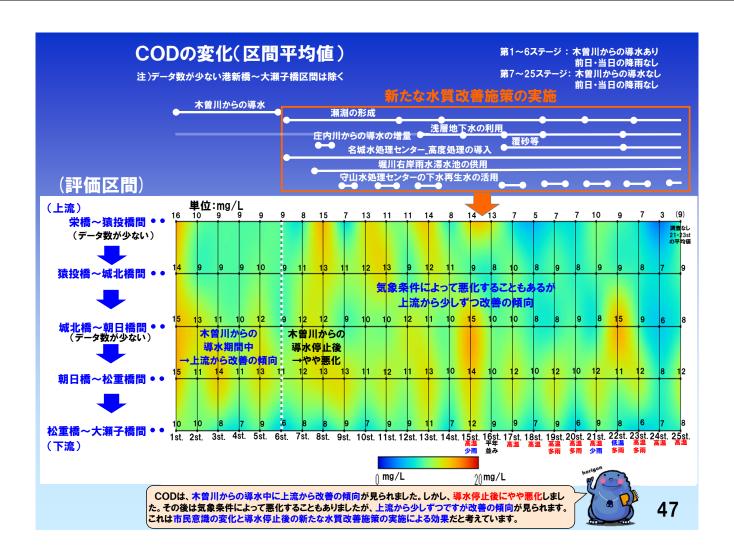
第1~6ステージ:木曽川からの導水あり CODの変化 第7~25ステージ: 木曽川からの導水なし (猿投橋~大瀬子橋間_平均値) 中·下流区間 木曽川からの導水 瀬淵の形成 浅層地下水の利用 庄内川からの導水の増量 名城水処理センター_高度処理の導入 堀川右岸雨水滞水池の供用 守山水処理センターの下水再生水の活用 導水停止後 導水中 新たな水質改善施策の実施 やや悪化 改善·維持傾向 20 猿投橋~大瀬子橋間 18 16 14 14 13 12 12

■ 堀川中・下流区間(猿投橋~大瀬子橋間)のCODはどのように変化したのか? 導水中に改善・維持の傾向が見られました。しかし、導水停止後にやや悪化しました。その後は気象条件によって悪化することもありましたが、その後は少しずつ改善・維持の傾向が見られます。春~初夏のステージとし ては、23ステージ、25ステージと2回連続で10mg/Lを下回りました。

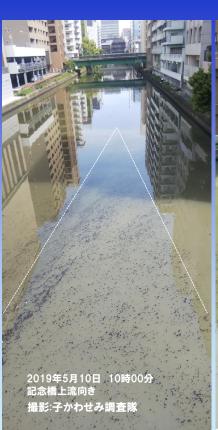
2019年5月(0日 10時03分 記念橋上流向き 潮位 (T.P.m)

調査の途中から川の流れが早くなった。 橋付近左岸の1/3は流れがなく乳白して いた。右岸も流れなく停滞、中央だけが 下流に流れていてV字のようになってい た。中央から右岸までの2/3は、色も左 岸より濃い色をしていた。 臭かった。 報告:子かわせみ調査隊

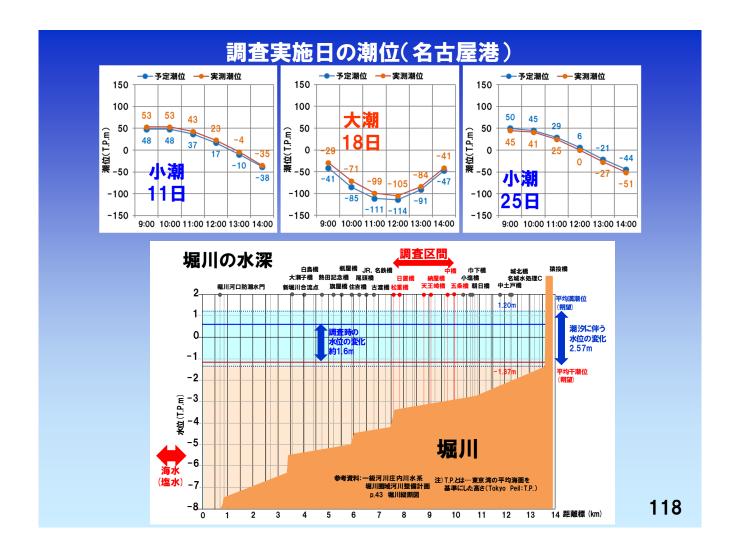
- ① 納屋橋〜五条橋間(上流区間) 船の通過後にヘドロの巻き上げと川底からの泡の発生を確認
 - →特に大潮の干潮時間帯が顕著 (水深 が浅い)
- ② 松重閘門~天王崎間(下流区間) 船が通過しても、ヘドロ巻き上げなど、顕 著な変化は確認されなかった
 - →護岸整備に伴うヘドロ浚渫、不定期 だが屋形船などが運航されためかもし れない。
- ③ 五条橋の11日と25日を比較(小潮) 11日はヘドロの巻き上げ、腐卵臭が発生したが、25日は発生しなかった →25日は11日と18日の運航で川底の 状態が一時的に改善していたのかもしれない。
- ④ 航跡に泡が発生 第9回一斉調査(第24ステージ)と同様

今回の調査結果から、納屋橋~五条橋間(上流 区間)で船の通過後にヘドロの巻き上げと川底から の泡の発生が確認されました。特に大潮の干潮時 間帯が顕著(水深が浅い)でした。

また、松重閘門~天王崎橋間(下流区間)では、 船が通過しても、ヘドロ巻き上げなど、顕著な変化 は確認されませんでした。これは、護岸整備に伴う ヘドロ浚渫、不定期だが屋形船などが運航された ためかもしれません。

五条橋の11日と25日を比較(小潮時)すると、 11日はヘドロの巻き上げ、腐卵臭が発生しました が、25日は発生しませんでした。<u>25日は11日と18</u> 日の運航で川底の状態が改善していたのかもしれ ません。

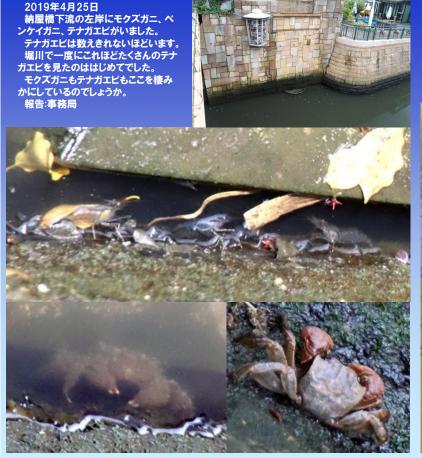
堀川·納屋橋

今年も納屋橋付近でボラとハゼの仲 間の幼魚の遡上が確認されました。 初見はハゼの仲間の幼魚が3月29日 (昨年4月20日)、ボラの幼魚が4月8 日(昨年5月19日)でした。 ボラの幼魚の全長は2センチ程度です 昨年、生まれたものと考えられます。
