堀川1000人調査隊2010 第28回調査隊会議

堀川1000人調査隊2010事務局

令和3年(2021年)2月13日

第28回 調査報告 目次

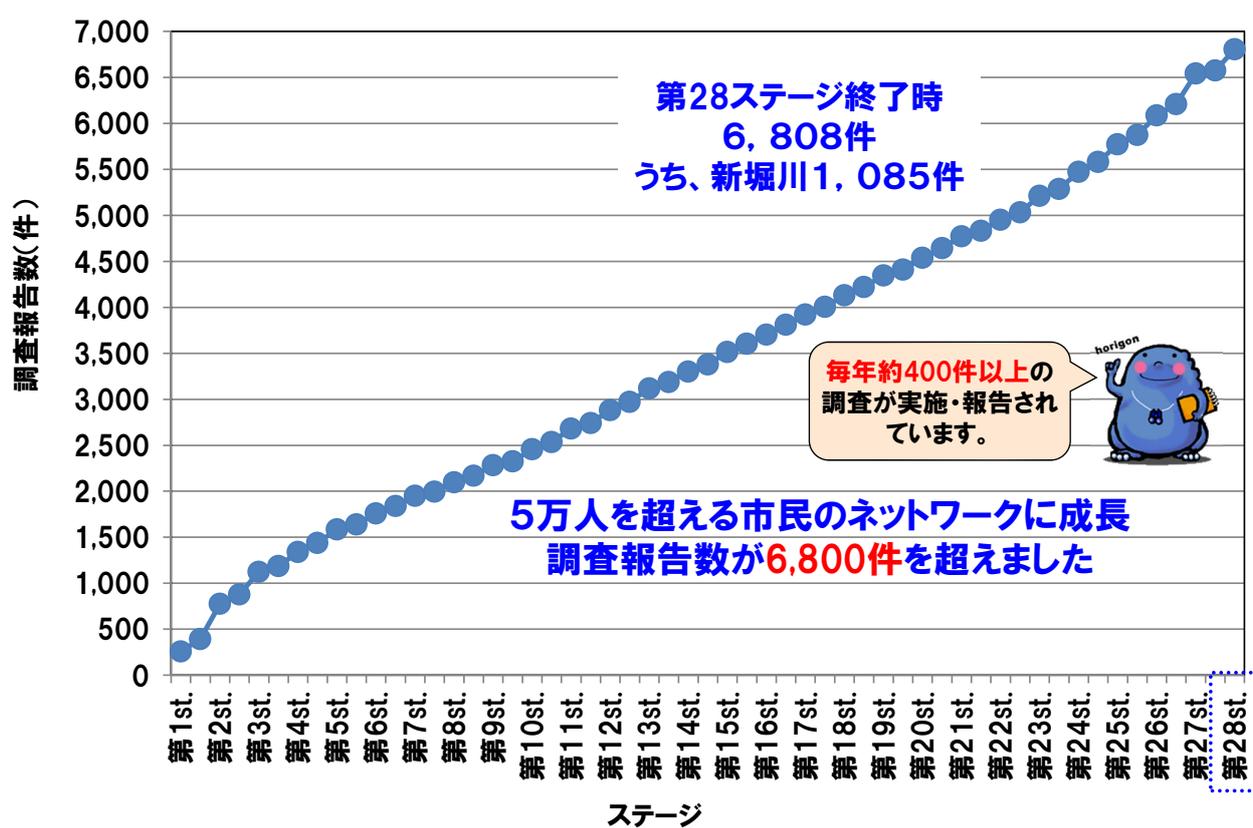
調査結果の報告数

調査結果の報告数は、**第28ステージ(令和2年9月20日～12月16日)の終了時に6,808件**でした。このうち、**新堀川の報告数は1,085件**でした。
28ステージの報告数は232件でした。このうち、**堀川が161件、新堀川が71件**でした。
 堀川・新堀川では、平均すると**毎年400件を超える調査**が実施されています。**たくさんの市民が、市民の視点と感覚で日常的・継続的に堀川と新堀川の環境の実態を調べています。**
 一方で、**第28ステージは、10月下旬から再び新型コロナウイルスの感染者が拡大したため、3蜜を避けた状態での活動の継続を余儀なくされました。**

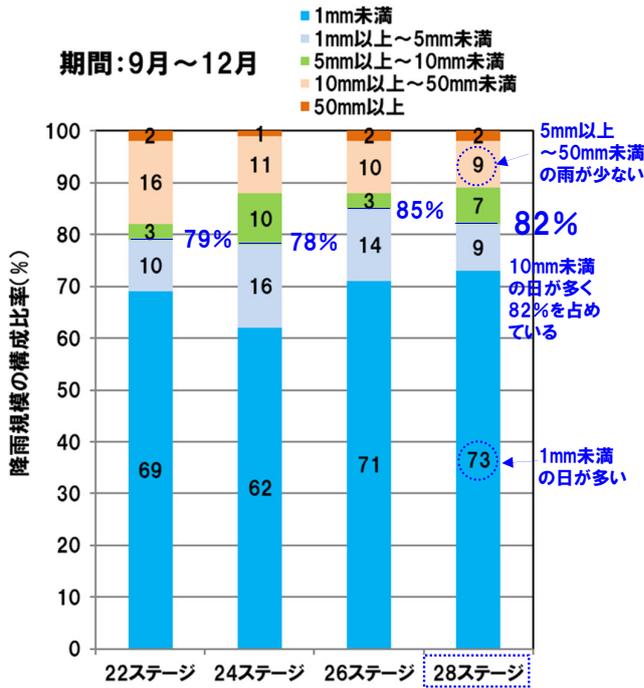
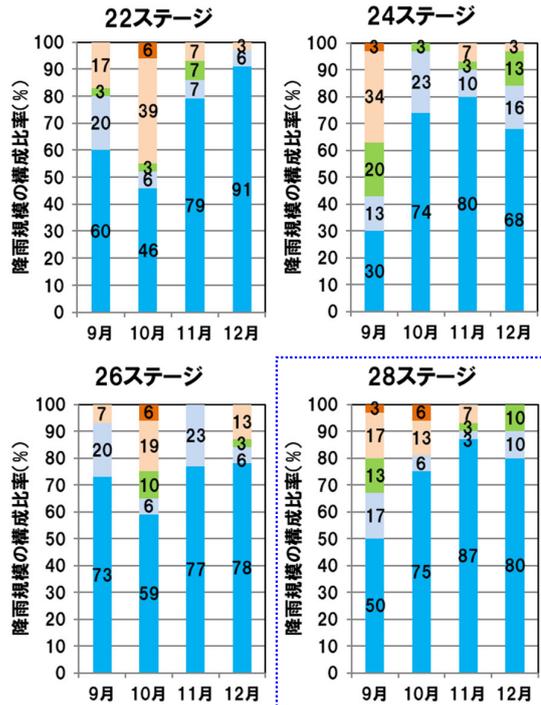
降水量の規模別構成比率

28ステージの雨は、1mm未満の日が多く、1mm以上～10mm未満の日をあわせると82%を占めていました。

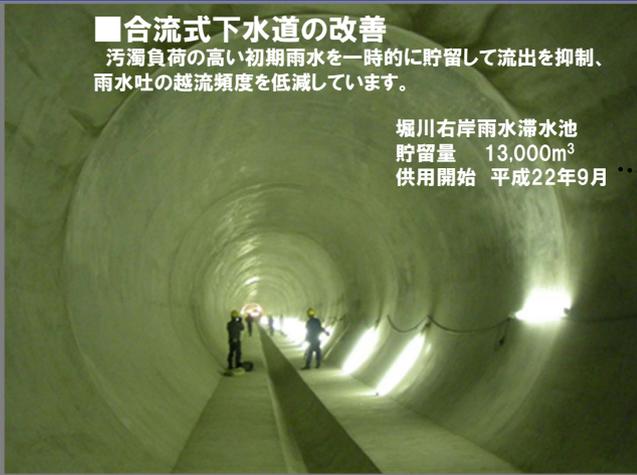
汚濁負荷の高い初期雨水を一時的に貯留して流出を抑制、雨水吐の越流頻度を低減しています。

堀川右岸雨水滞水池
貯留量 13,000m³
供用開始 平成22年9月

汚れの度合いが大きい降雨初期の雨水を一時的に貯留する施設を雨水滞水池と言います。貯留された雨水は、降雨終了後に水処理センターに送水されて、処理（雨天時に増加した分は簡易処理）されて放流されています。

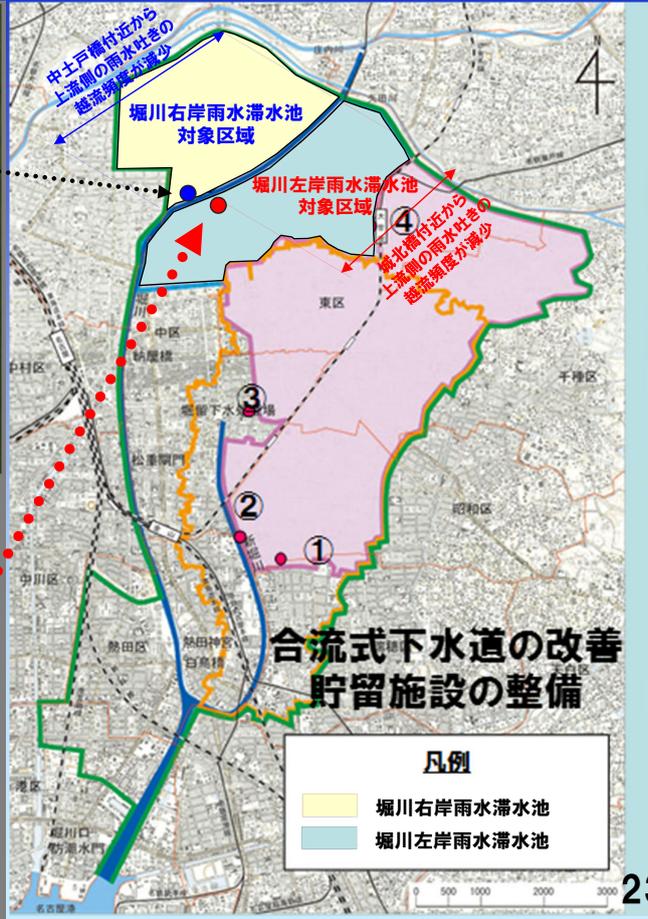
堀川左岸雨水滞水池
貯留量 14,000m³
供用開始 令和元年11月

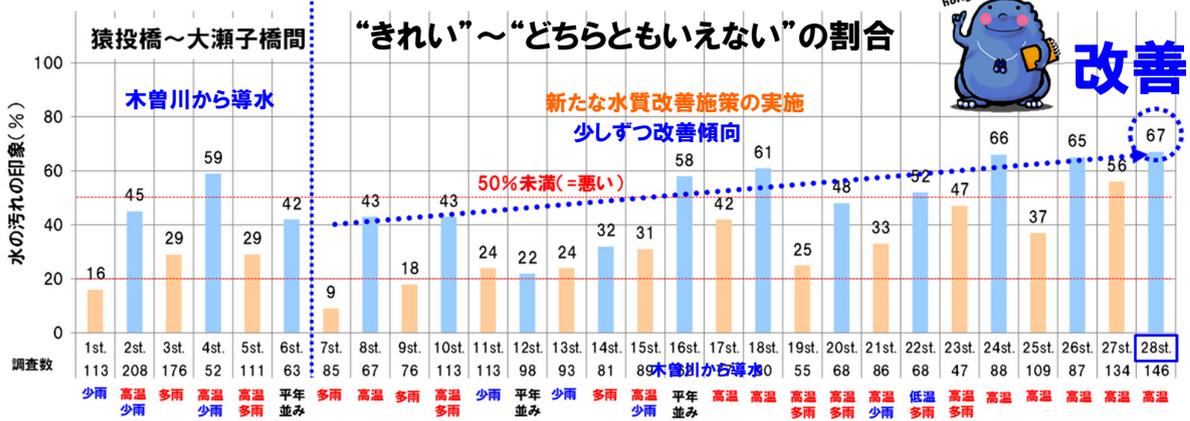
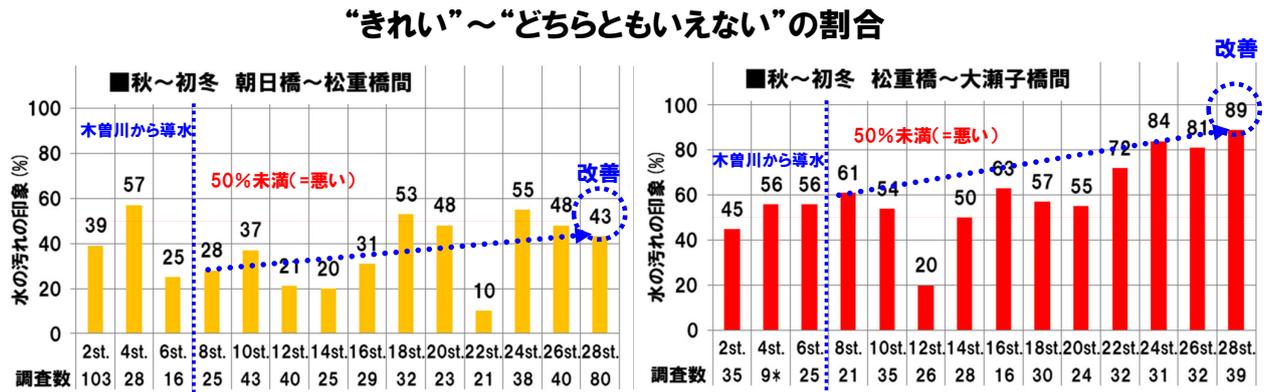
水の汚れの印象

28ステージでは、主に“水の汚れの印象”、“川底からのあわ”、“におい”などに改善の傾向が見られました。

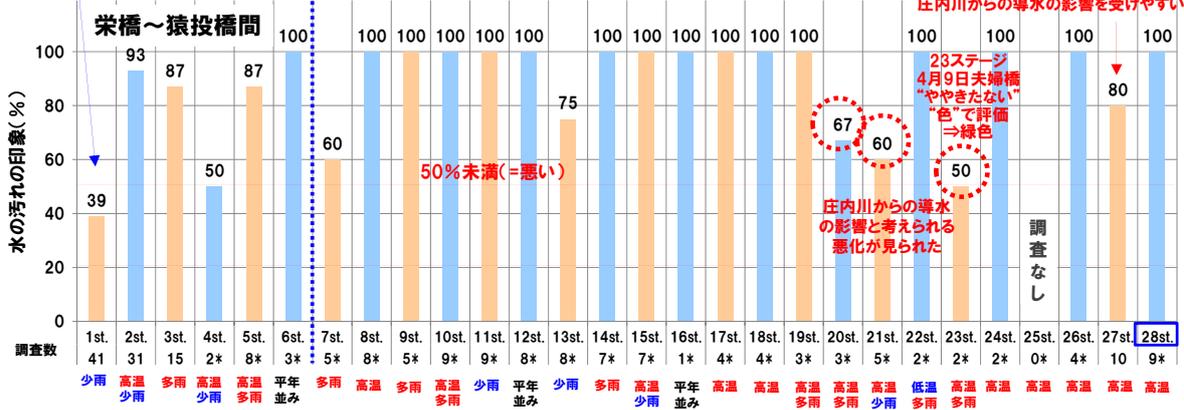
堀川上流区間(猿投橋上流)は庄内川からの導水の影響を受けやすい

堀川上流区間(栄橋～猿投橋間)の水の汚れの印象はどのように変化してきたのか？
調査数は少ないですが、導水停止後でも“きれい”～“どちらともいえない”の割合が100%のステージが多く、概ね市民の許容範囲で推移しています。しかし、20、21、23ステージで悪化が見られました。堀川上流区間(猿投橋上流)は、主な水源である庄内川からの導水の影響を受けやすいことが分かっています。28ステージは“きれい”～“どちらともいえない”が100%でした。
前回の27ステージの調査時に、庄内川からの導水の濁りによる影響に関する報告がありました。そこで、庄内川からの導水の状況を現地で確認してみました。その結果、庄内川からの導水は、灰緑色の濁りがあり、泡が発生しやすい水であることが確認されました。

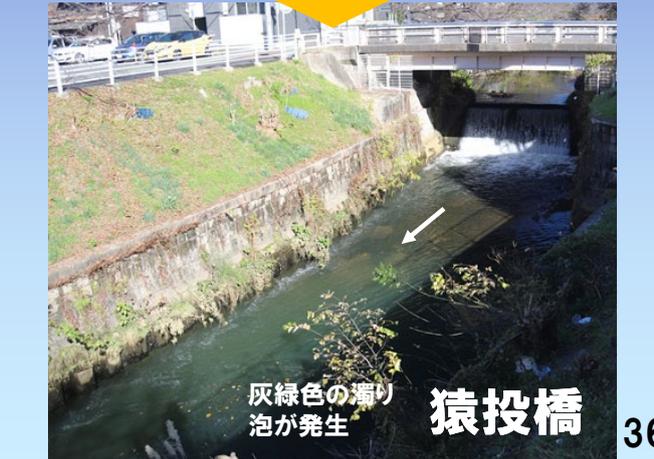
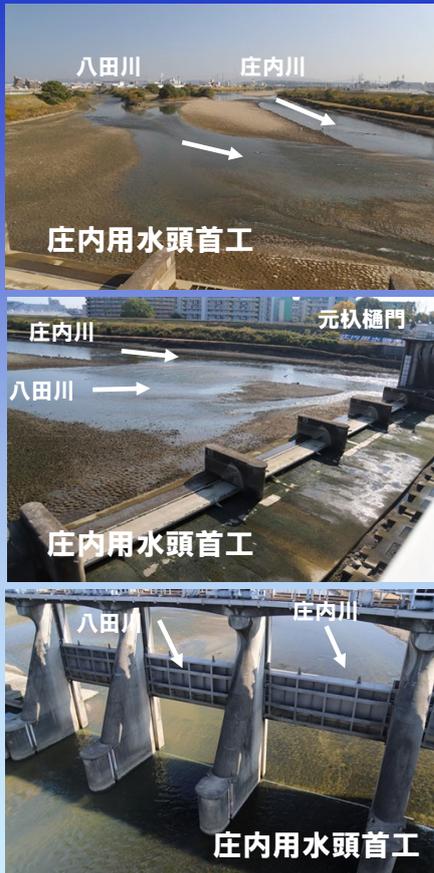
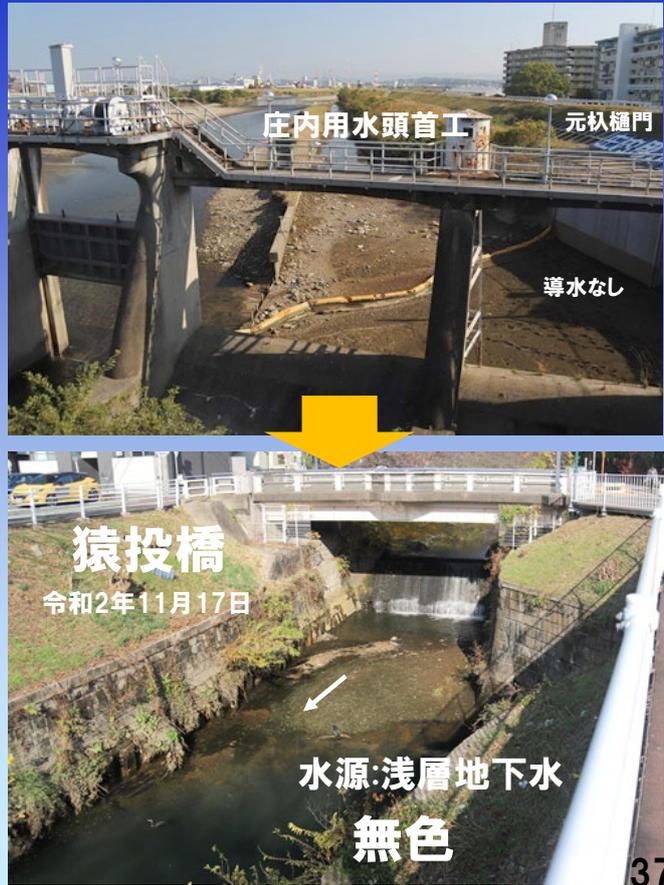
庄内川からの暫定導水(平成13年7月～ 最大0.3m³/s)

前回の27ステージの調査時に、庄内川からの導水の濁りによる影響に関する報告がありました。そこで、庄内川からの導水の状況を現地で確認してみました。暫定導水の庄内川の水は、浅層地下水と比較して、灰緑色の濁りがあり、泡が発生しやすいようです。

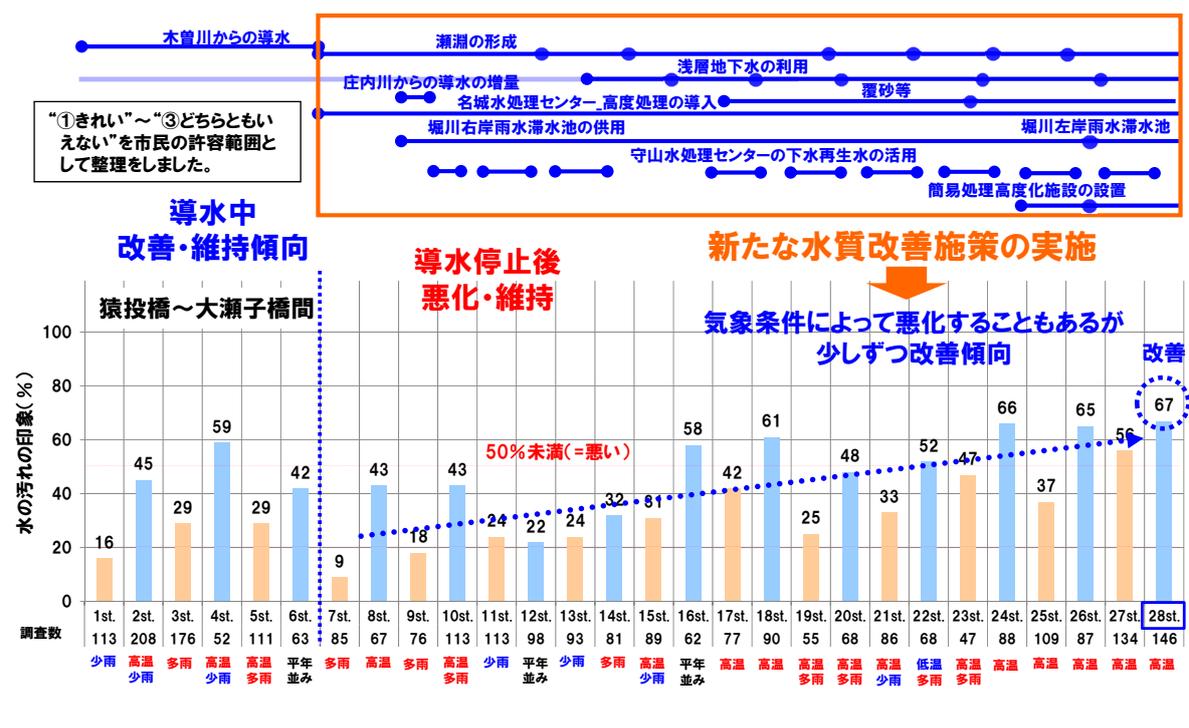
水の汚れの印象
“きれい”～“どちらともいえない”*の割合
注)調査数が少ない大瀬子橋～港新橋区間は除く
(猿投橋～大瀬子橋間_平均値)

■ 堀川中・下流区間(猿投橋～大瀬子橋間)の水の汚れの印象はどのように変化したのか？
水の汚れの印象は、木曾川からの導水中に改善の傾向が見られました。しかし、導水停止後に悪化しました。その後は気象条件によって悪化することもありましたが、少しずつですが改善の傾向が見られます。28ステージは“きれい”～“どちらともいえない”の割合が67%でした。

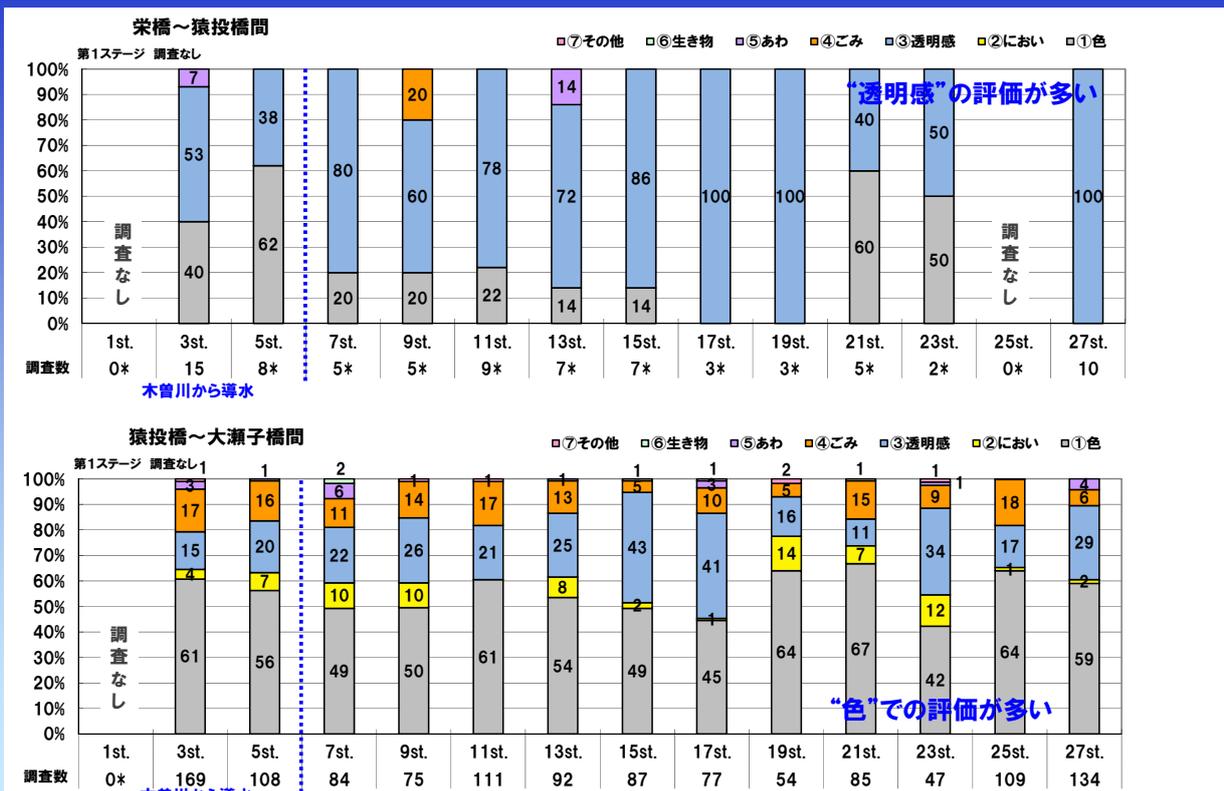
水の汚れの印象の評価(区間平均値)

水の汚れの印象の評価はどのように変化したのか？
水の汚れの印象の評価は、猿投橋上流区間では“透明感”が多く、猿投橋下流区間では“色”が多かった。

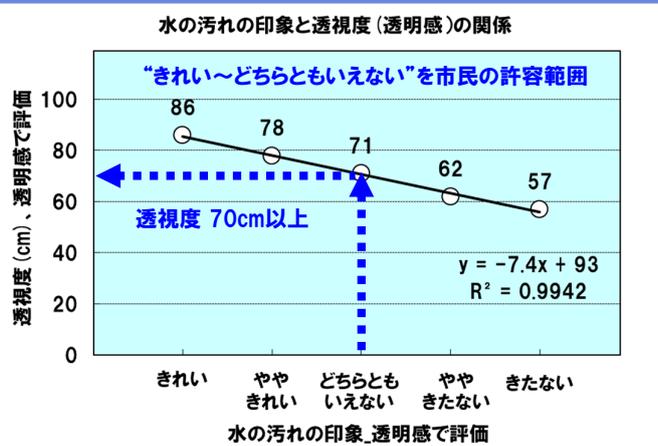
水の汚れの印象と透視度の平均値の関係

■使用データ 調査数:936
第2～28ステージ 堀川・全区間
降雨なし 期間外データ含む
汚れの印象の評価:透明感

市民の許容値:透視度70cm以上

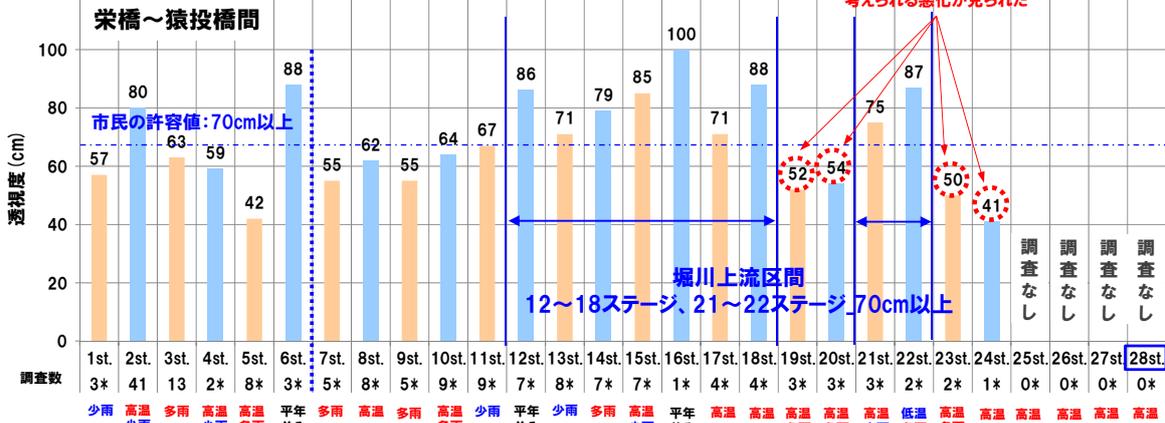
堀川上流区間(栄橋～猿投橋間)の透視度はどのように変化したのか？
 12～18ステージ、21～22ステージの透視度は市民の許容値を満足していましたが、19、20、23、24ステージの透視度は、市民の許容値(70cm以上)を下回る52cm、54cm、50cm、41cmでした。庄内川からの導水の影響ではないかと考えています。(調査数が少ない)
 なお、25～28ステージは調査がされませんでした。

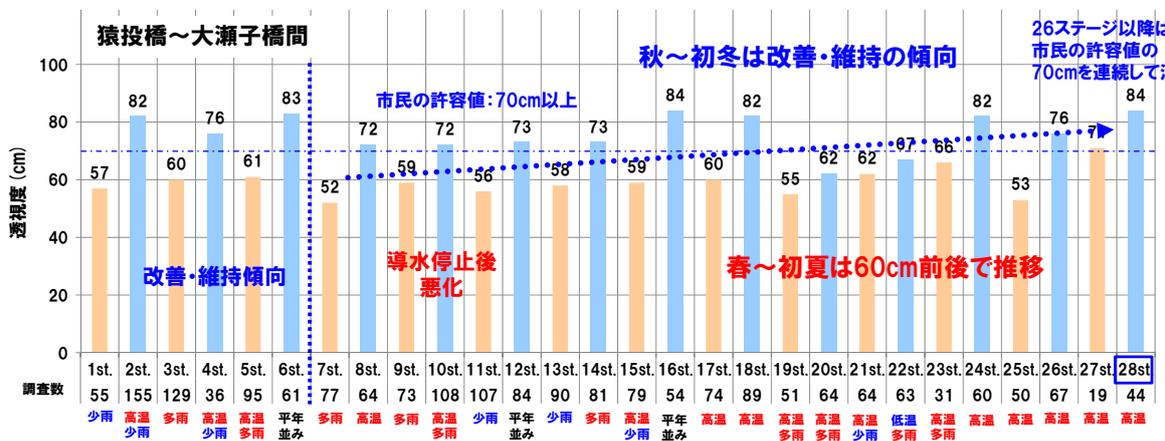
堀川中・下流区間(猿投橋～大瀬子橋間)の透視度はどのように変化したのか？
 透視度は、木曾川からの導水中に改善・維持の傾向が見られました。しかし、導水停止後に悪化しました。その後、気象条件によって悪化することもあります。導水停止後の秋～初冬は改善・維持の傾向が見られます。導水停止後の春～初夏は、25ステージまで、市民の許容値の70cmを下回る60cm前後で推移しています。26ステージ以降は市民の許容値の70cmを連続して満足しました。

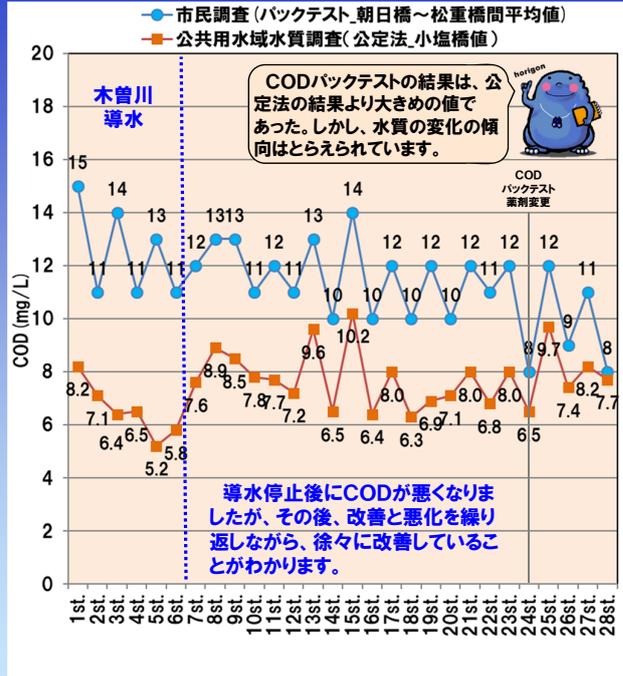
(参考) COD 市民調査と公共用水域水質調査(公定法)の結果を比較

■バックテストの測定結果が公共用水域水質調査結果(公定法)よりも大きい値になった理由は? バックテストは、①比色紙(0.5,10,13,20,50,100mg/L)を用いて、色を肉眼で判断するため、詳細な測定結果が得られないこと、②水温による反応時間の管理が難しいため、誤差が広がりやすいことが理由としてあげられます。一方、今回の比較の結果、有機的な汚れの変化の傾向を確認するためのツールとして、CODバックテストの使用が有効であることがあらためて確認されました。

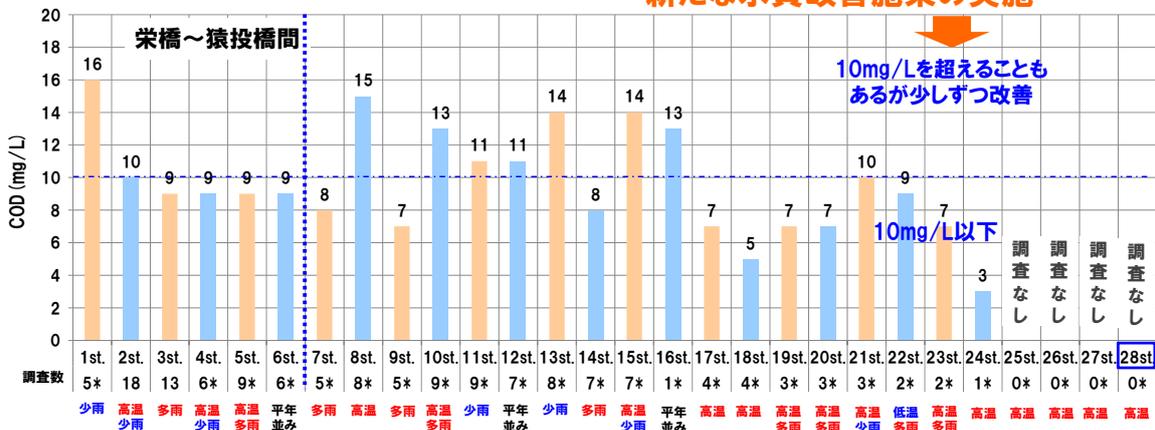
■堀川上流区間(栄橋～猿投橋間)のCODはどのように変化したのか? 上流区間のCODは、導水停止後の多くのステージで10mg/Lを超えていましたが、17～24ステージは10mg/L以下でした。(※調査数が少ない) 25～28ステージは調査がされませんでした。

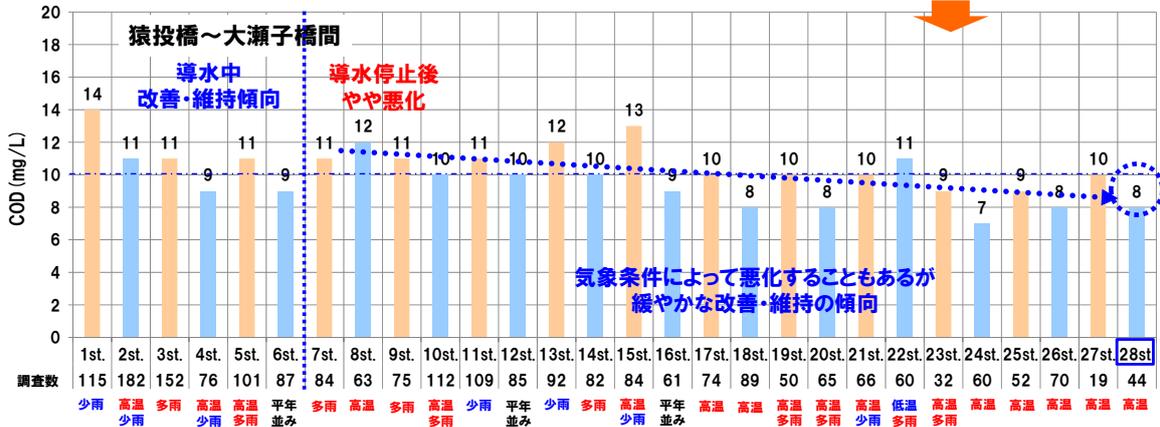
■ 堀川中・下流区間(猿投橋～大瀬子橋間)のCODはどのように変化したのか？
導水中に改善・維持の傾向が見られました。しかし、導水停止後にやや悪化しました。その後は気象条件によって悪化することもありましたが、秋～初冬のステージを中心に緩やかな改善・維持の傾向が見られます。なお、春～初夏のステージは、10mg/L前後で推移しています。

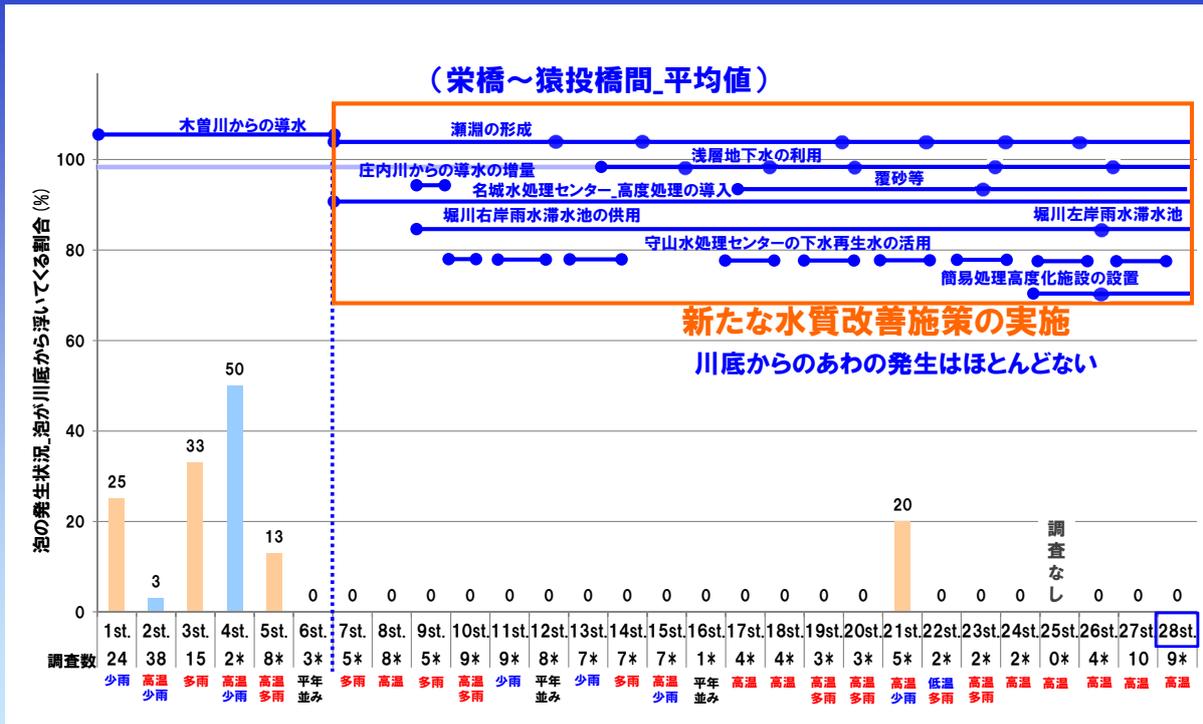
川底からのあわの発生状況

■ 堀川上流区間(栄橋～猿投橋間)の川底からのあわはどのように変化したのか？
 調査数は少ないですが、木曾川からの導水停止以降は、21ステージを除くと、川底からのあわは報告されていません。なお、25ステージは調査がありませんでした。

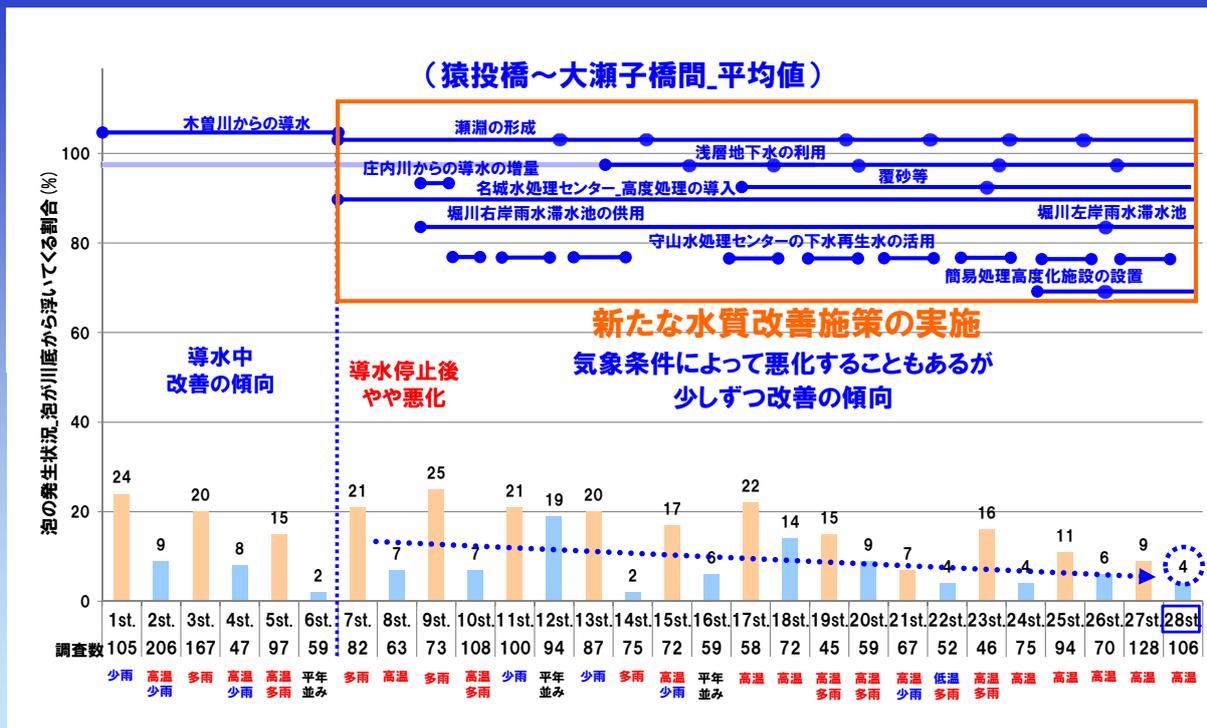
川底からのあわの発生状況

■ 堀川中・下流区間(猿投橋～大瀬子橋間)の川底からのあわはどのように変化したのか？
 川底からのあわの発生は、木曾川からの導水中に改善の傾向が見られました。しかし、導水停止後にやや悪化しました。その後は気象条件によって悪化することもありましたが、少しずつ改善の傾向が見られます。川底の環境が少しずつ改善していると考えています。23ステージでやや悪化したのは、川底に堆積しているヘドロの存在と、記録的な高温が影響していると考えています。28ステージは川底からのあわが4%でした。

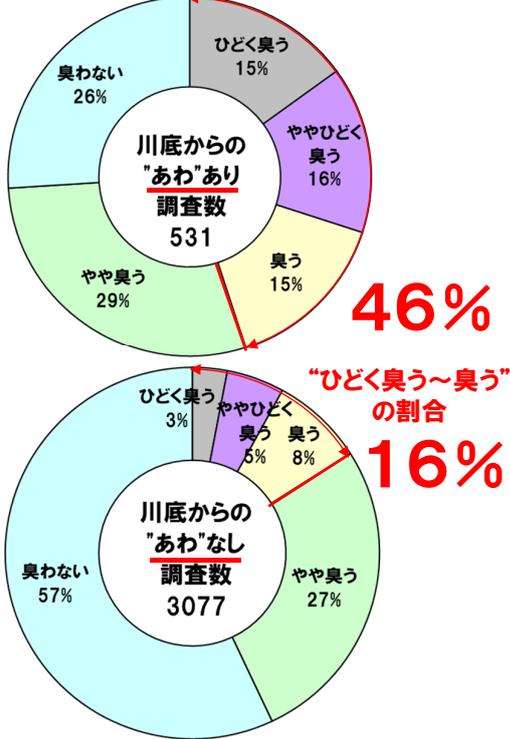
“川底からのあわ”が出ている時と出していない時の“におい”の発生状況

“川底からのあわ”がある時は、“ひどく臭う～臭う”の割合が46%を占めていました。一方、“川底からのあわ”がない時は16%でした。
“川底からあわ”が発生している時は、“におい”が悪化していることが多いようです。

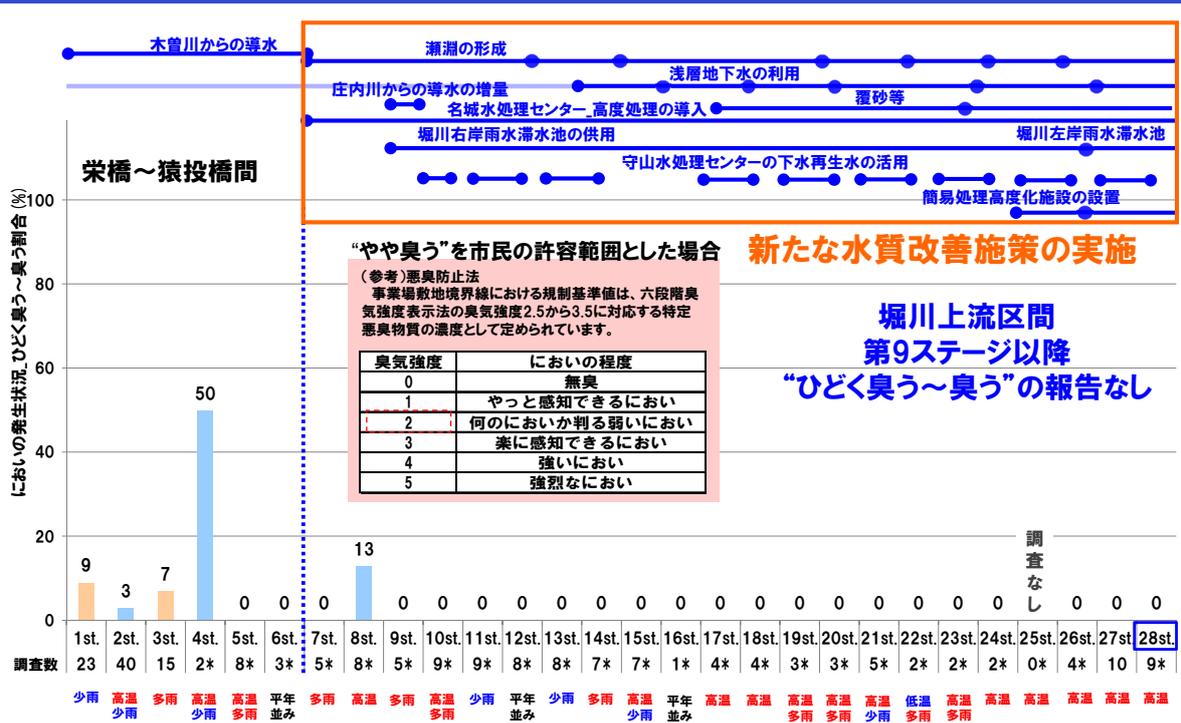
上流区間 においの発生状況(“ひどく臭う～臭う”の割合)

■ 堀川上流区間(栄橋～猿投橋間)のにおいはどのように変化したのか？
調査数は少ないですが、9ステージ以降、28ステージまでは“ひどく臭う～臭う”の報告がありません。なお、25ステージは調査がありませんでした。

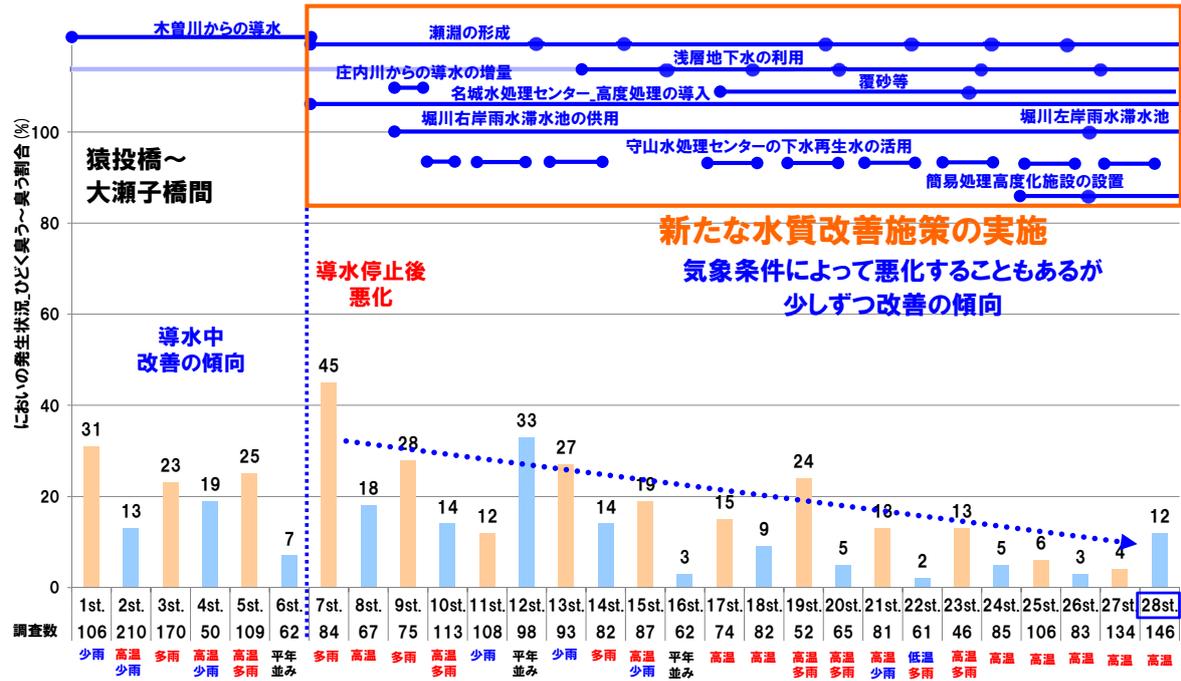
においの発生状況(“ひどく臭う～臭う”の割合) 中・下流区間 (猿投橋～大瀬子橋間_平均値)

■ 堀川中・下流区間(猿投橋～大瀬子橋間)においてはどのように変化したのか？
 においては木曾川からの導水中に改善の傾向が見られました。しかし、導水停止後に悪化しました。その後は気象条件によって悪化することもありましたが、増減を繰り返しながら改善の傾向が見られます。なお、28ステージは前ステージと比較すると悪化しました。

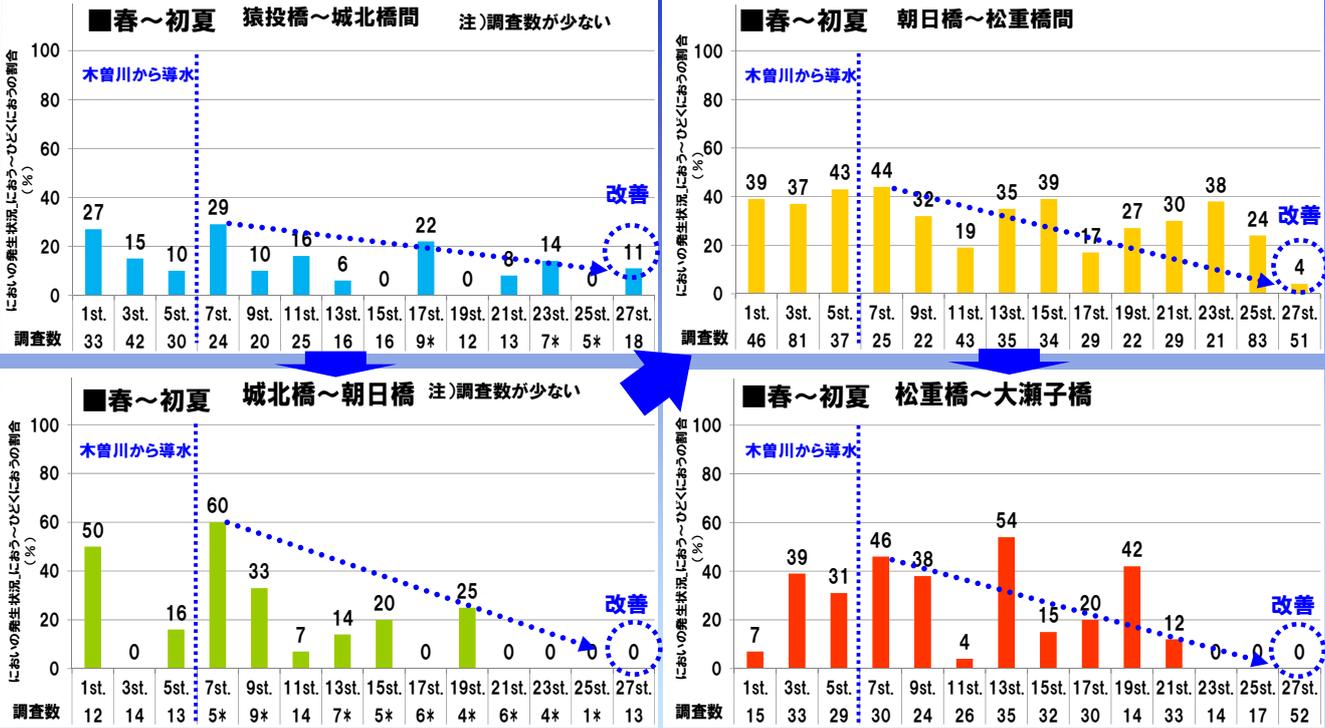
においの発生状況(“ひどく臭う～臭う”の割合) ■春～初夏 (区間平均値)

■ 区間毎(春～初夏)においてはどのように変化したのか？
 導水停止後の春～初夏においては、気象条件によって悪化することもありましたが、増減を繰り返しながら改善の傾向が見られます。
 27ステージは、城北橋～大瀬子橋間の“ひどく臭う”～“臭う”の割合が10%未満でした。

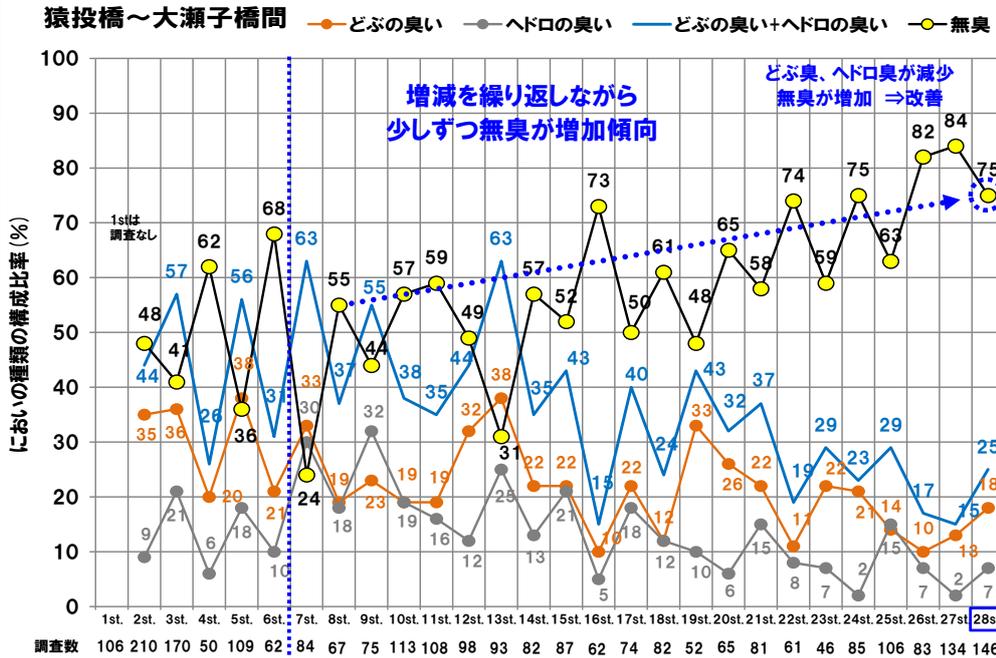
■どぶ臭・ヘドロ臭・無臭の構成比率の変化がどのように変化したのか？

木曾川からの導水停止後に猿投橋～大瀬子橋間にどぶ臭・ヘドロ臭の構成比率が減少し、無臭の構成比率が増加(改善)しました。27ステージは、無臭の構成比率が84%と高くなりましたが、28ステージに75%になりました。

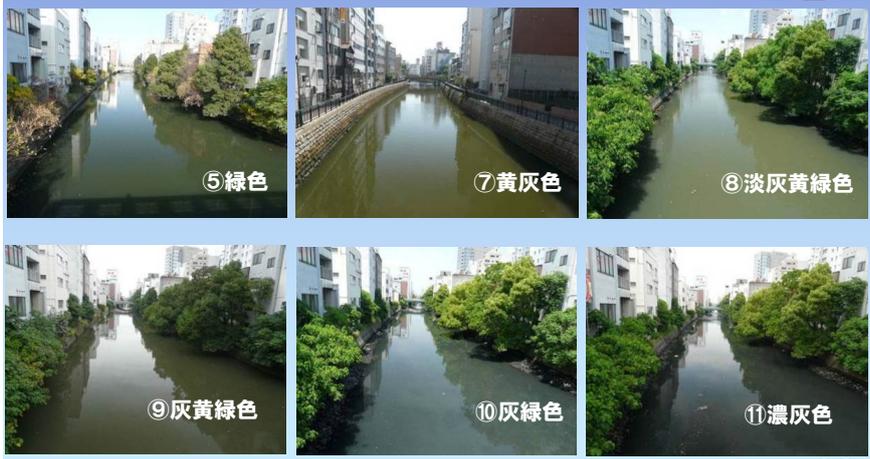
堀川の水の色の三原色

色は第2ステージから調査項目に加まりました。
多く出現した色：⑧淡灰黄緑色、⑨灰黄緑色

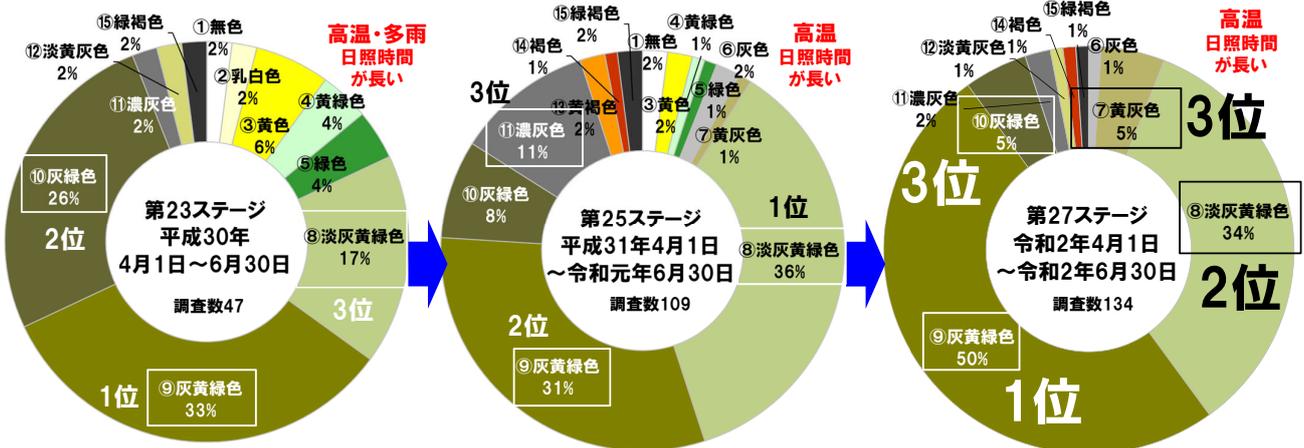
猿投橋～大瀬子橋 ■春～初夏：第21,23,25,27ステージの比較

■ 出現した主な色は？
27ステージは、最も多かった色が“⑨灰黄緑色”、2番目が“⑧淡灰黄緑色”、3番目が“⑩灰緑色”、“⑦黄灰色”、“⑪濃灰色”の順で多く出現しました。
25ステージと比較すると、主に“⑨灰黄緑色”が増え、“⑪濃灰色”が減りました。

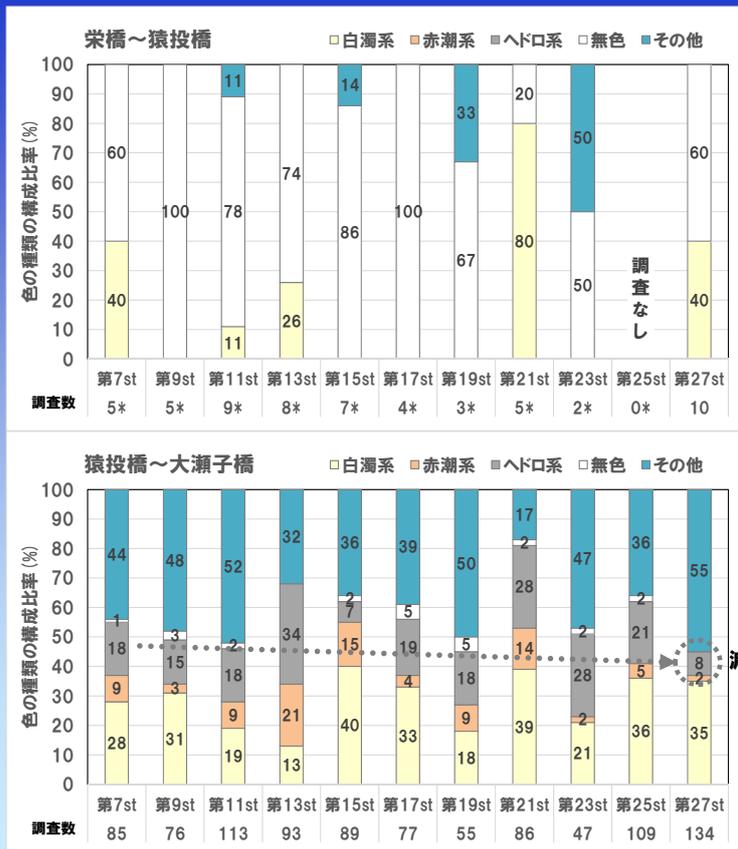
色の種類の変化 ■春～初夏

■ 導水停止後の色の種類の変化
春～初夏の猿投橋～大瀬子橋間の水の色は、木曾川からの導水停止直後の7ステージと27ステージを比較すると、ヘドロ系(暗色)の色が減少しました。

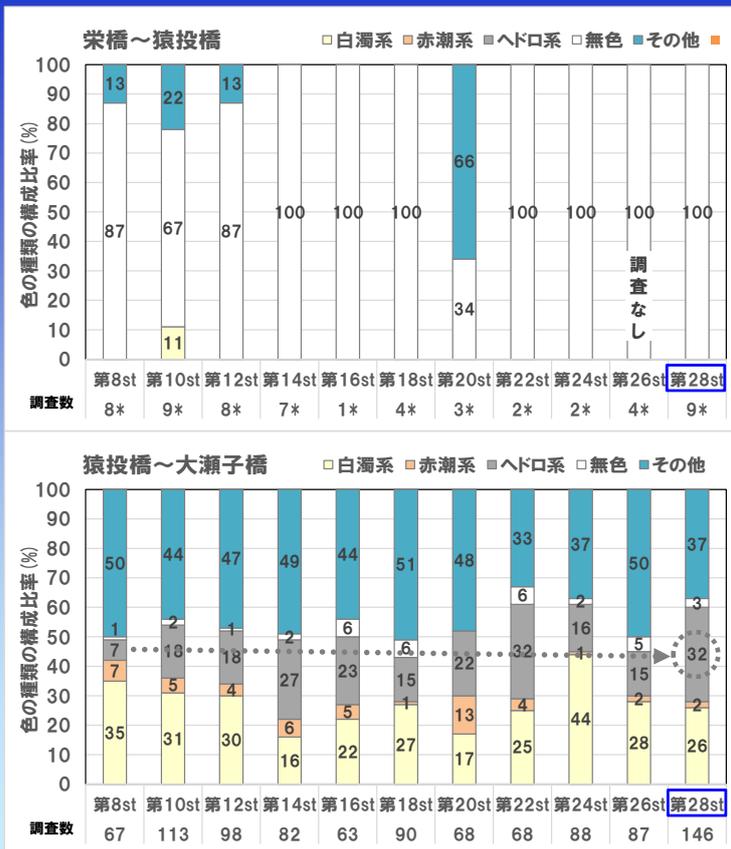
色の種類の変化 ■秋～初冬

■ 導水停止後の色の種類の変化
秋～初冬の猿投橋～大瀬子橋間の水の色は、木曾川からの導水停止直後の8ステージと28ステージを比較すると、ヘドロ系(暗色)の色が増加しました。

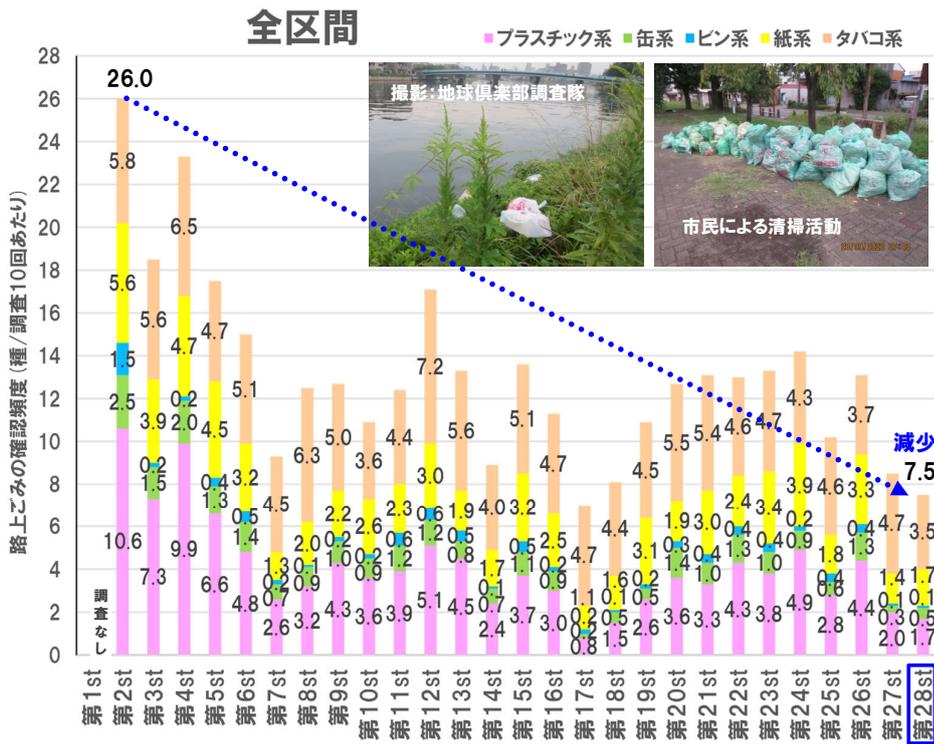
注)路上ごみの確認種類数とは?
ごみの数ではありません。
各調査で人工ごみ(18種類に分類)を確認したら種類ごとに1種と数えました。調査1回あたりで何種類の人工ごみが確認されたかを整理したものです。

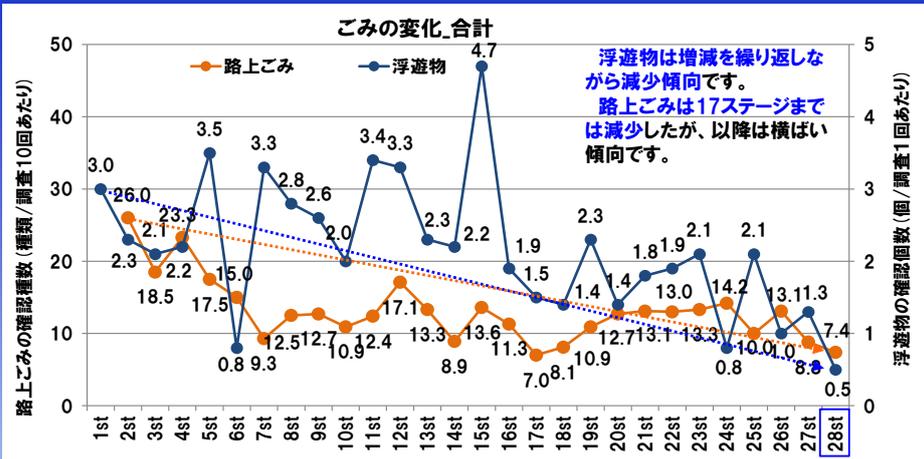
路上ごみと浮遊物の変化

■ 路上ごみが減ると堀川の浮遊物は減るのか？
路上のごみが風に飛ばされて堀川に落ちる様子を見たという報告がありました。ポイ捨てされたタバコの吸い殻なども、最後は堀川に流れ着きます。
浮遊物は増減を繰り返しながら減少をしてきました。路上ごみは17ステージまでは減少しましたが、以降は横ばいです。
路上ごみを減らすため、市民としてできることを見つめ直す必要があります。

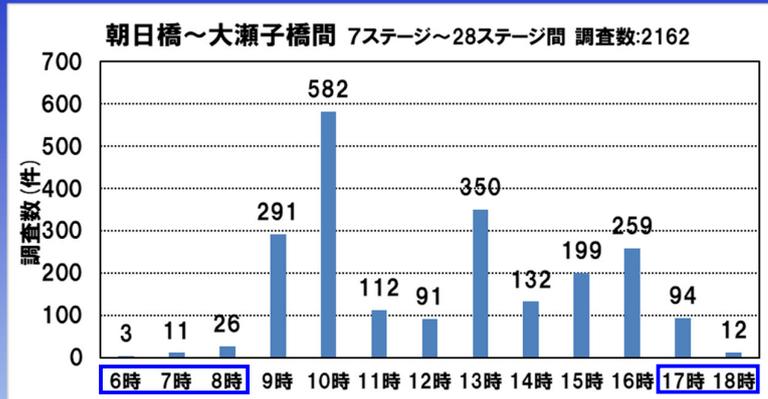
朝・夕の調査数は、多くありませんが、
■朝の6時～8時台と、夕方の17時～18時台は、昼間よりも暗色が多い
■近年、朝・夕に暗色が増加の傾向あり

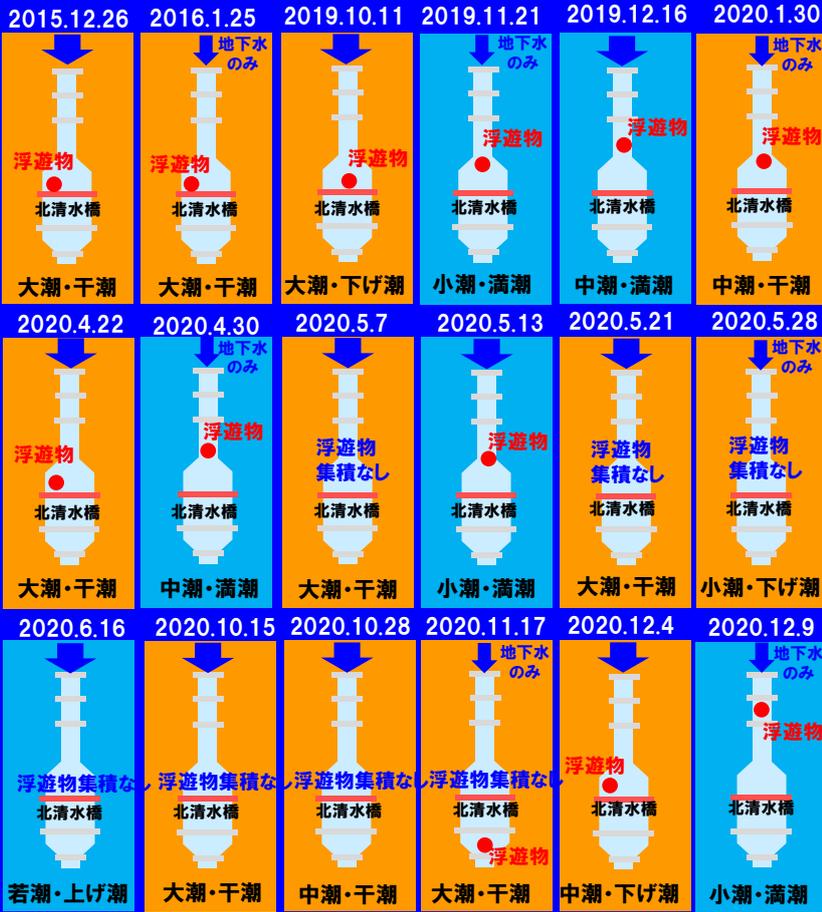
集積した浮遊物の特徴を整理

■人工ごみと枯れた草木が集積
 →多種の人工ごみと枯れた草木の集積が確認された
 枯れた草木は特に秋～冬に顕在化することが確認された

■田幡橋～志賀橋間を集積した浮遊物が移動
 →潮汐の影響を受けて移動していることが確認された
 →■満潮時間帯
 集積した浮遊物が主に北清水橋～志賀橋付近に遡上することが確認された
 →■干潮時間帯
 集積した浮遊物が主に田幡橋～北清水橋付近に降下することが確認された

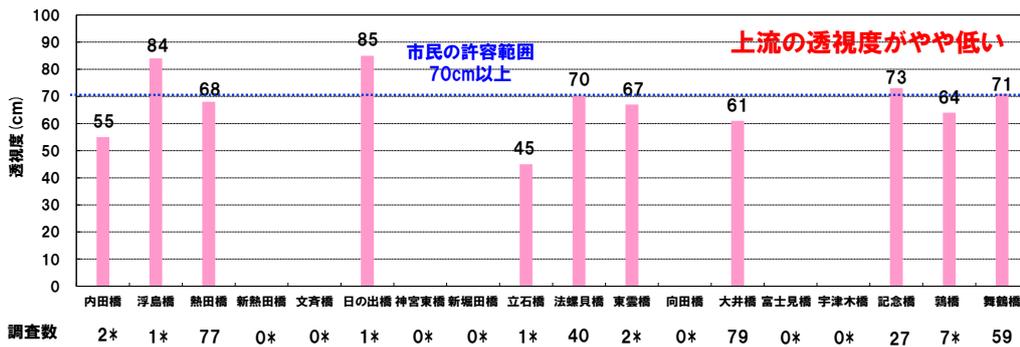
新堀川 透視度について

■ 透視度はどの程度か？
市民の許容範囲の70cmを下回っている地点があります。
上流の透視度がやや低いようです。

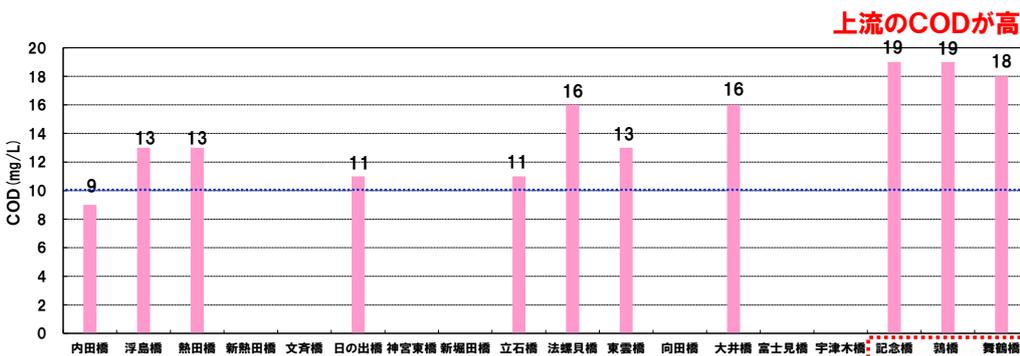
新堀川 CODについて

■ CODはどの程度か？
10mg/Lを超えている地点がほとんどです。
下流よりも上流のCODが高いようです。

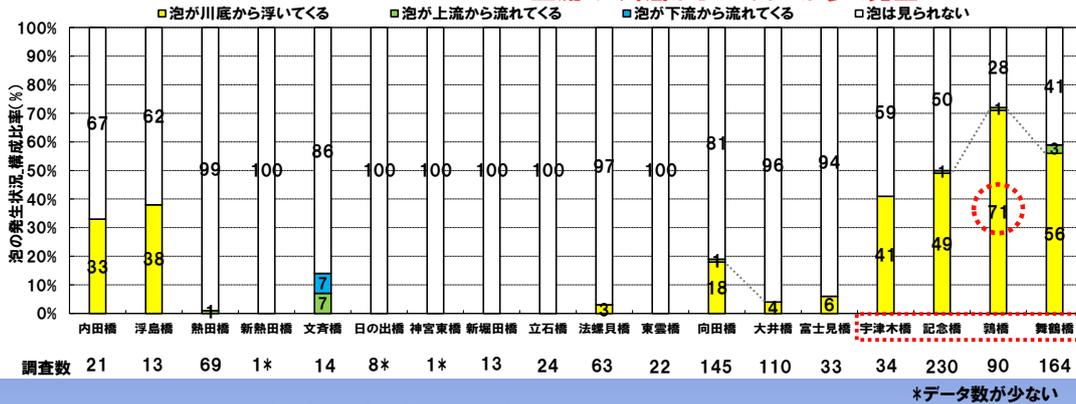
上流で“川底からのあわ”が多く発生

■ あわの発生の状況は？
新堀川の上流の鷺橋は、“川底からのあわ”の発生割合が71%であり、最も多い。新堀川は上流で“川底からのあわ”が多く発生していました。

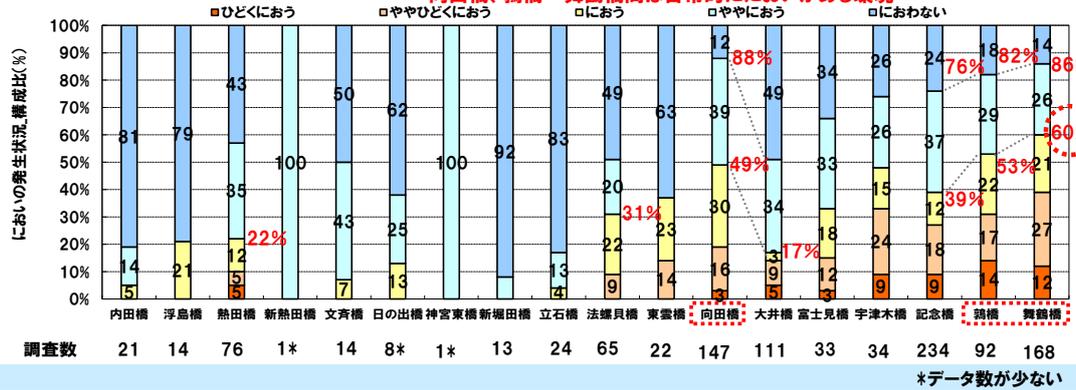
新堀川 においについて

■ においの発生の状況は？
新堀川の上流の舞鶴橋は、“ひどくにおう”～“におう”の割合が60%、このうち“ひどくにおう”の割合が12%と多い。新堀川は上流でにおいが強いようです。“ひどくにおう”～“ややにおう”の割合が8割以上を占めている向田橋、鷺橋～舞鶴橋は、日常的においがある環境であるということがわかりました。一方、新堀川の下流部は、熱田橋が“ひどくにおう”～“におう”の割合が22%でした。
