堀川1000人調査隊2010 第28回調査隊会議

堀川1000人調査隊2010事務局

令和3年(2021年)2月13日

第28回 調査報告 目次

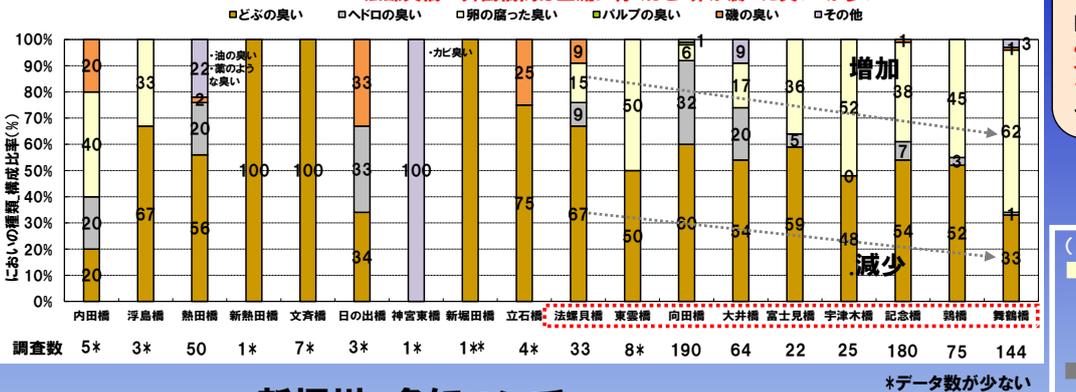
法螺貝橋～舞鶴橋間は上流に行くほど“卵が腐った臭い”が多い

■ においの種類は？
上流の法螺貝橋～舞鶴橋間においては、“どぶの臭い”と“卵が腐った臭い”が多く、その割合は上流に行くほど“卵が腐った臭い”が多いようです。

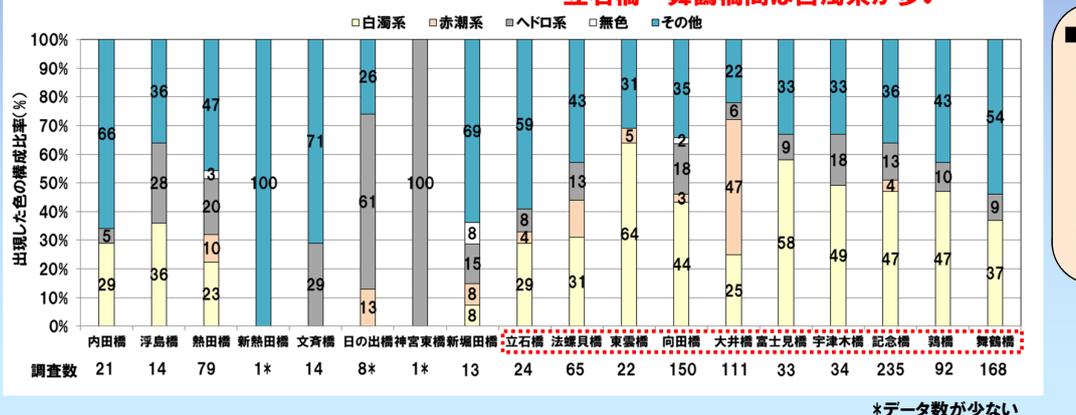
新堀川 色について

■ 色の状況は？
上流の東雲橋～舞鶴橋間では、淡灰黄緑色、淡黄灰色などの白濁系の色が多く見られます。青潮の様な状態(粒子状の硫黄由来)になることもあります。また、大井橋では、赤潮系の色が見られます。これは植物プランクトン由来のものかもしれません。

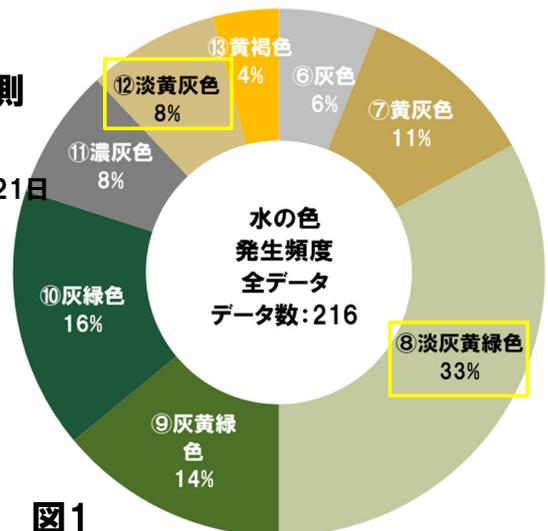
図1

新堀川の水の色の特徴の1つである白濁系の色が全データの42%(⑧淡灰黄緑色+⑫淡黄灰色)を占めていました。(図1参照)
