# 堀川1000人調査隊2010 第30回調査隊会議

## 第30回 調査報告 目次

# 1. 堀川1000人調査隊2010の概要 ～15年間の歩み～

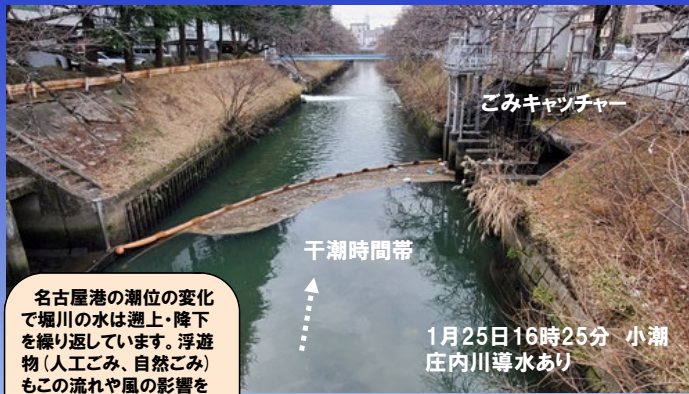
ごみキャッチャーの運用イメージ

概ねN.P.180cm (T.P.39cm) を観測した後、N.P.170cm (T.P.29cm) に水位が下がった時堀川が下げ潮にあることを認識してゲートを開放…ごみを回収

名古屋港の潮位の変化で堀川の水は遡上・降下を繰り返しています。浮遊物(人工ごみ、自然ごみ)もこの流れや風の影響を受けて移動しています。ごみキャッチャーのゲートが開放されている時に、浮遊物がゲートの前にたどり着いていないこともあるようです。
