# H 26.7.9 南木曽町豪雨災害復旧工事 竣工報告会

～ 梨子沢土石流災害からの復興 ～

平成29年7月9日  
南木曽町

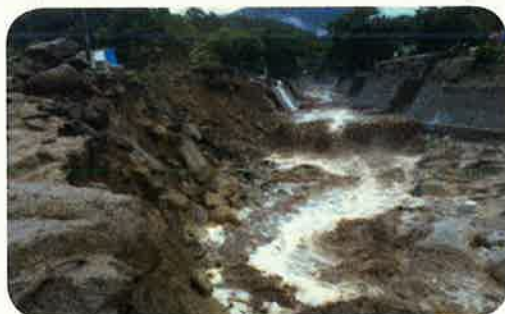
被災した流路

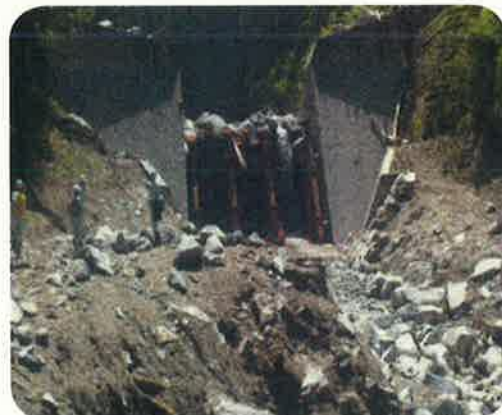
土石を捕捉したえん堤

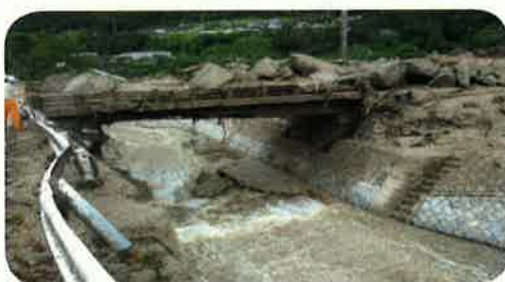
県道梨子沢橋

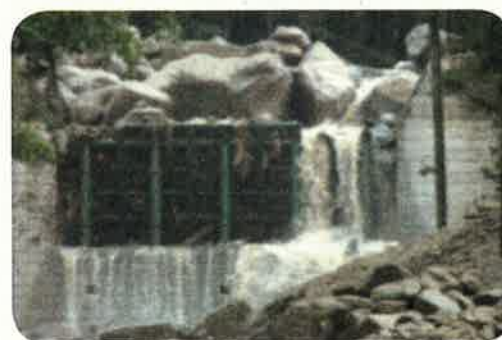
巨石の捕捉状況

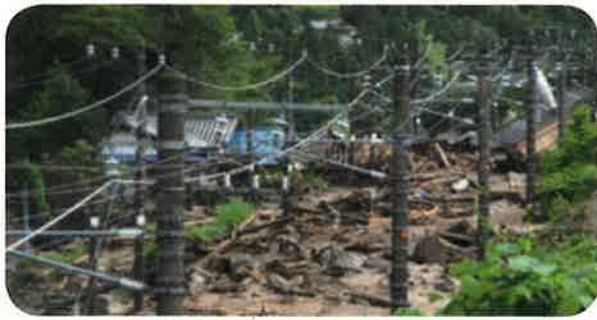
J R 中央線への土砂の流入

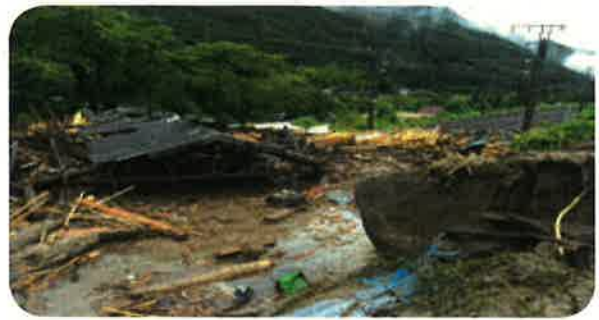
家屋の流出

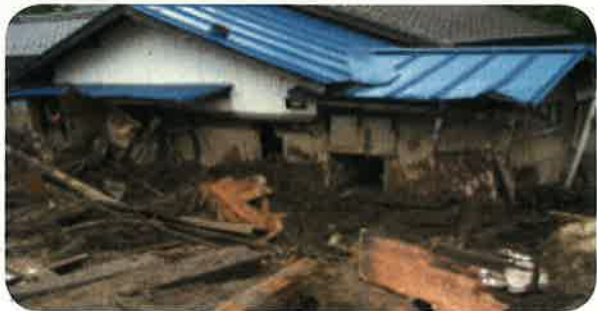
家屋への土砂流入

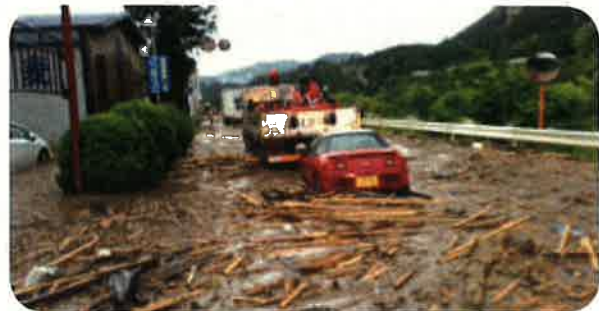
土砂で埋まった国道 19 号

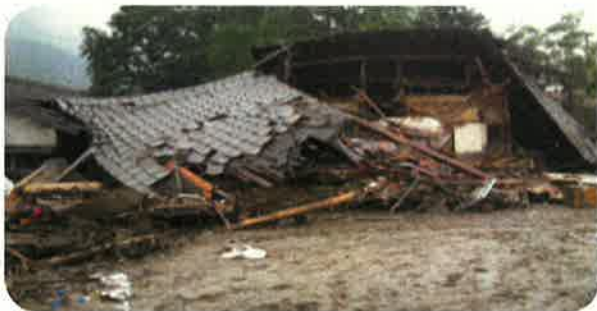
土砂流入による家屋の全壊

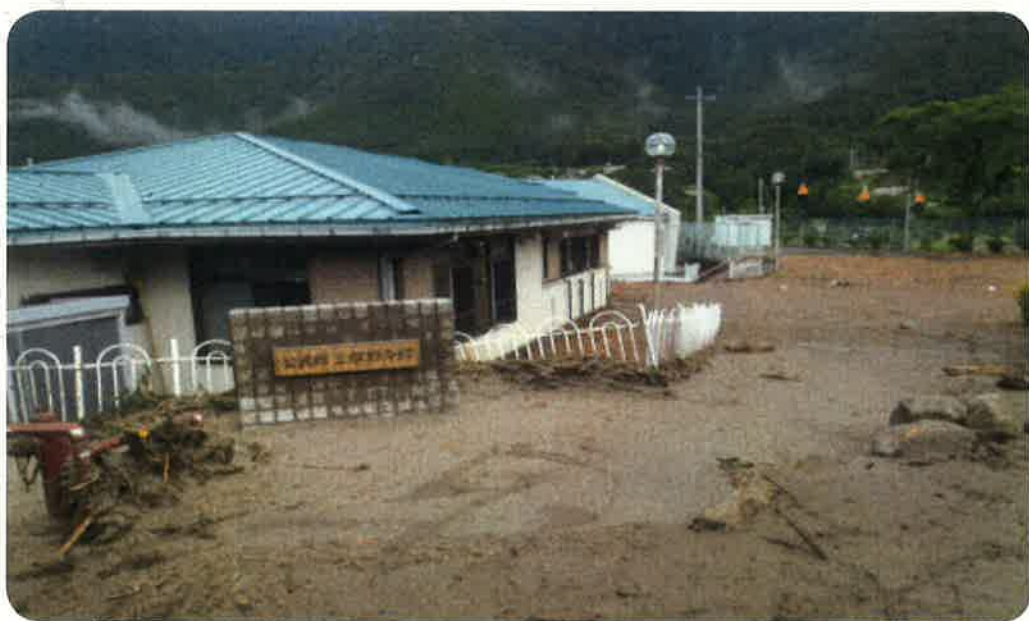
土砂で埋まった三留野分館

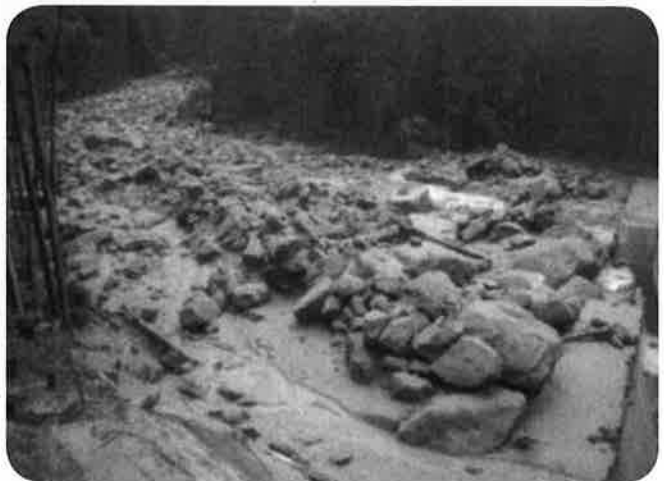
土砂捕捉状況（梨子沢第2砂防えん堤）

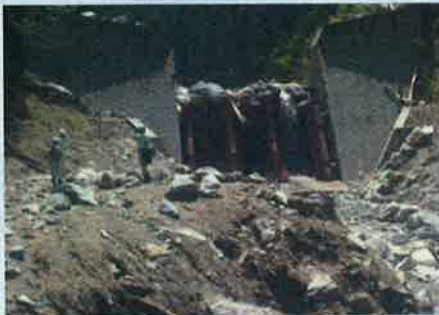
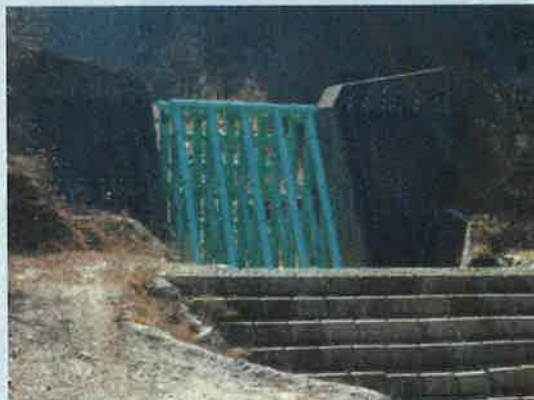
梨子沢第1砂防えん堤

被災直後

大量の土砂により被災した梨子沢第1砂防えん堤も頑丈なスリットが復旧されました。併せて土砂の除去が行われました。

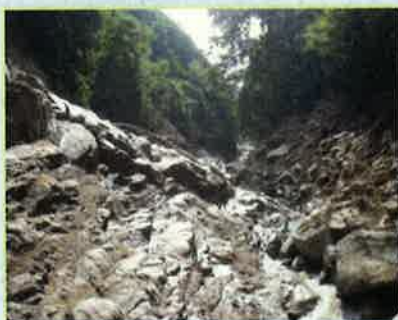
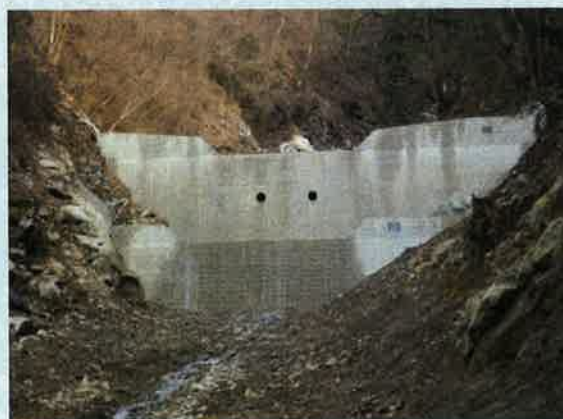
小梨子沢 治山谷止工

着手前

既設の谷止工の補修のほか、新たに谷止工の設置がされました。

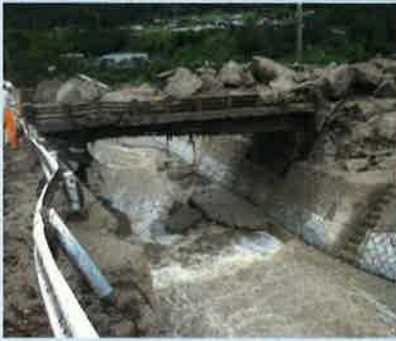
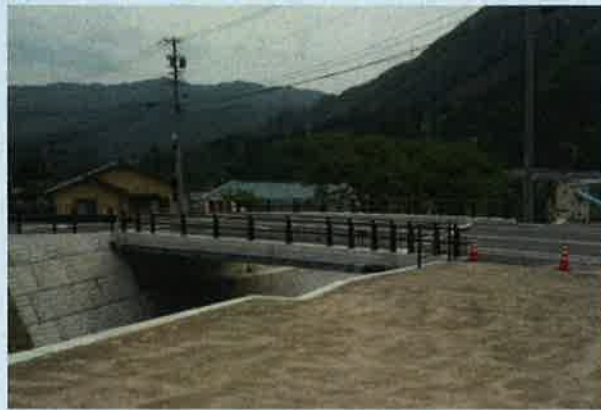
県道 梨子沢橋

被災直後

県道の梨子沢橋については仮設橋により応急対応し、流路工整備に併せ本復旧がされました。
